Mehrerauer Seeufer – Bregenzerachmündung

Jahresbericht 2024

UMG Umweltbüro Grabher  
[www.umg.at](http://www.umg.at)

## Natura 2000-Gebiet Mehrerauer Seeufer – Bregenzerachmündung

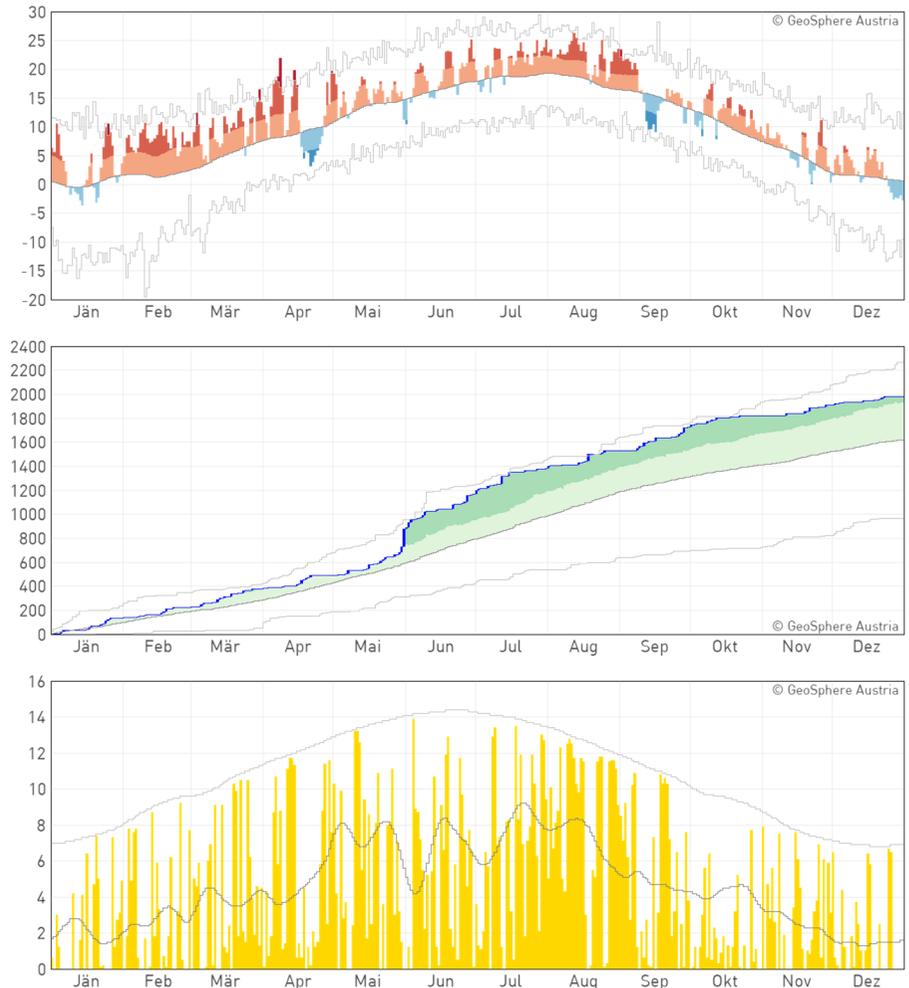
Abb. 18: Klimaspiegel der Wetterstation Bregenz 2024 (© GeoSphere Austria, [www.zamg.ac.at/cms/de/klima/klima-aktuell/klimamonitoring/](http://www.zamg.ac.at/cms/de/klima/klima-aktuell/klimamonitoring/))

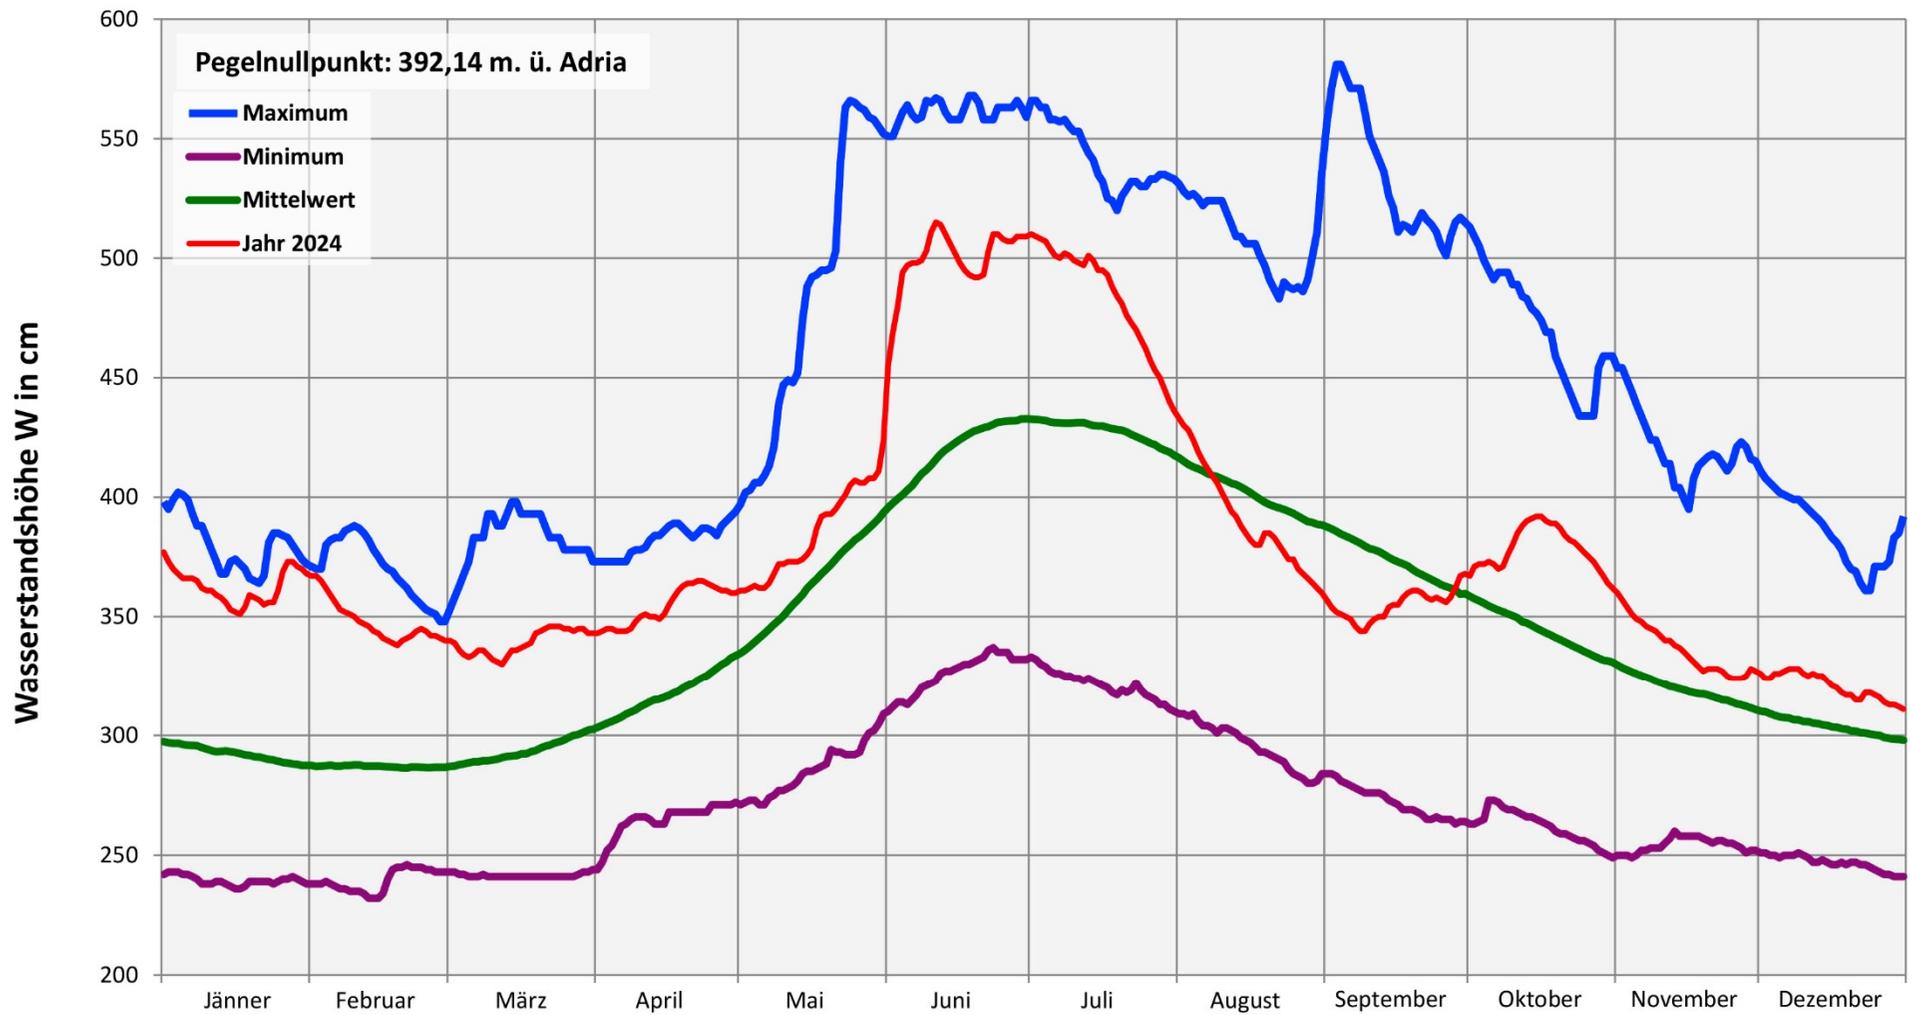
Abb. 21: Jahresganglinie 2024 des Bodensees beim Pegel Bregenz (Absoluthöhe über Adria = Pegelnullpunkt 392,14m + Wasserstand). Daten © Land Vorarlberg – Abteilung Wasserwirtschaft, [vowis.vorarlberg.at/stationswrapper/SeeHistory](https://vowis.vorarlberg.at/stationswrapper/SeeHistory).

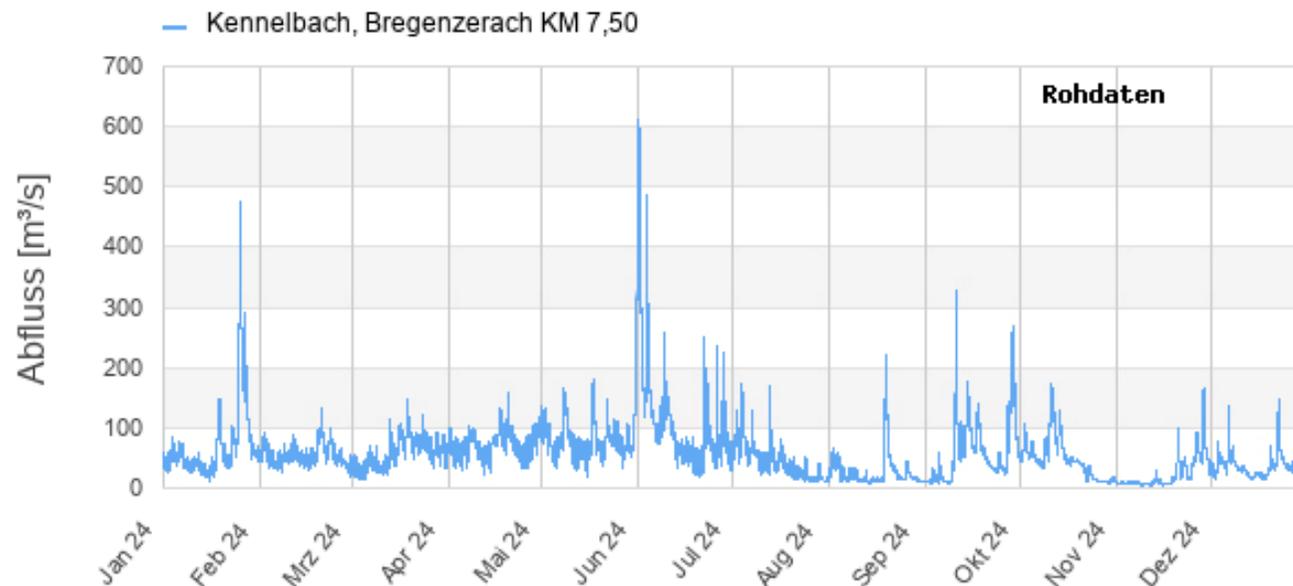
Abb. 31: Abflussmengen (Tagesmittel) der Bregenzerach beim Messwehr Kennelbach (Flkm 7,50) im Jahr 2024 (Daten © Land Vorarlberg – Abteilung Wasserwirtschaft, [vowis.vorarlberg.at/stationsInfo/Abfluss/ofwStation.aspx?hzbnr=200329](https://www.vorarlberg.at/stationsInfo/Abfluss/ofwStation.aspx?hzbnr=200329))

Hochwässer beeinflussen auch den Geschiebeeintrag durch die Bregenzerach, der in einem Durchschnittsjahr rund  $7.000 \text{ m}^3$  beträgt. Darüber hinaus werden jedes durchschnittlich Jahr  $250.000 \text{ m}^3 (\pm 50.000 \text{ m}^3)$  Schwebstoffe in den Bodensee geschwemmt (Rudhardt & Gasser et al. 2005).

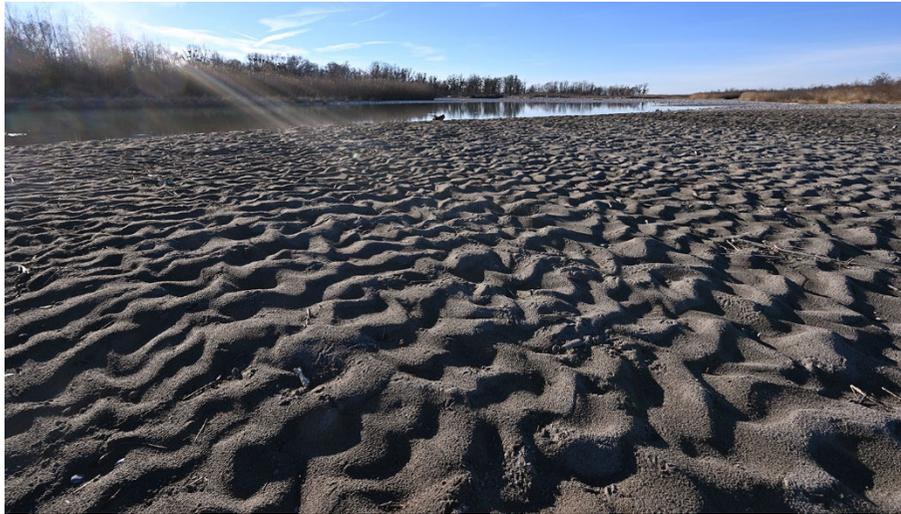
Abb. 32: Sandablagerungen an der Achmündung. 3. Februar 2024

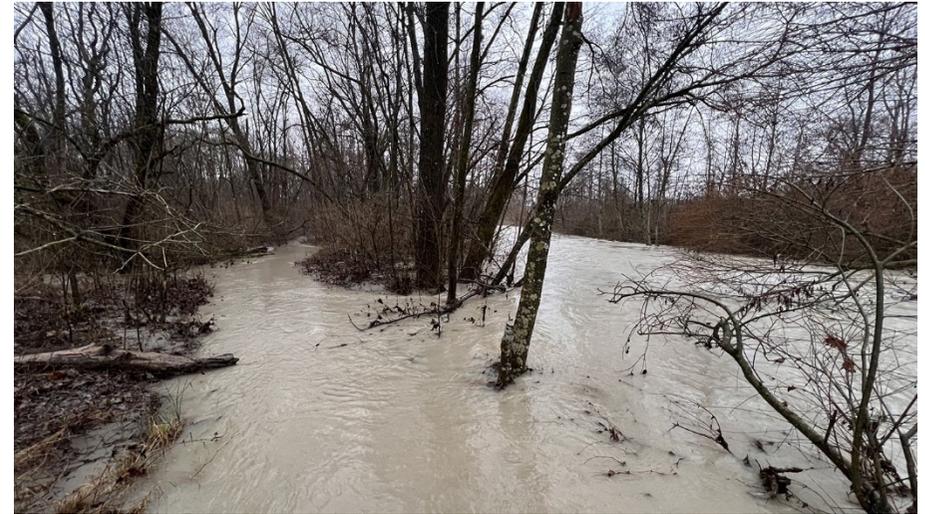
Abb. 34: Überschwemmter Auwald am 25. Jänner 2024. Der Abfluss der Bregenzerach lag nur knapp unter einem jährlichen Hochwasser.

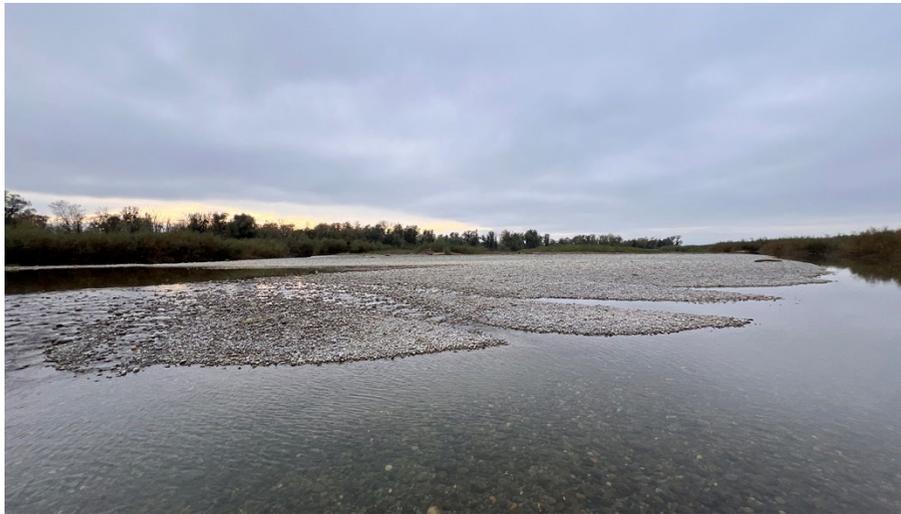
Abb. 33: Geschiebeeintrag und Hochwässer formen die Kiesinseln an der Achmündung. 26. Oktober 2024

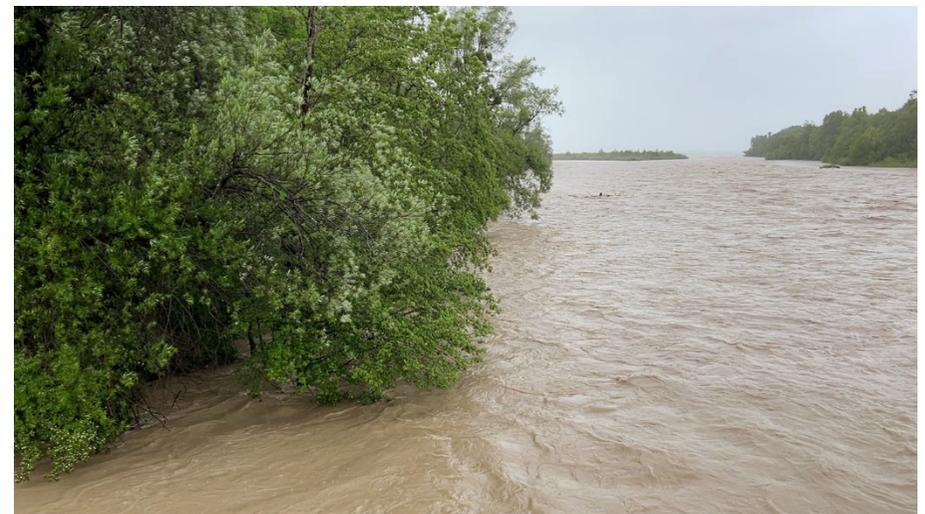
Abb. 35: Am 31. Mai 2024 lag der Abfluss der Bregenzerach mit rund  $610 \text{ m}^3/\text{s}$  über einem Hochwasser mit einer jährlichen Wahrscheinlichkeit.

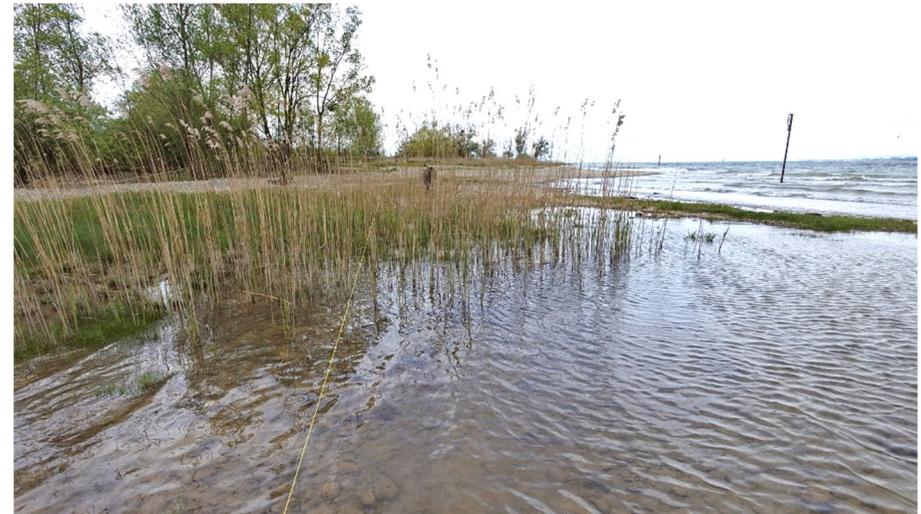
Abb. 36: Der Versuch, den „Haupttransekt 1N“, der sich über das Ufer zwischen Liegewiese Seecamping und Jachthafen erstreckt, aufzunehmen, musste aufgrund des hohen Wasserstands aufgegeben werden. 7. April 2024.

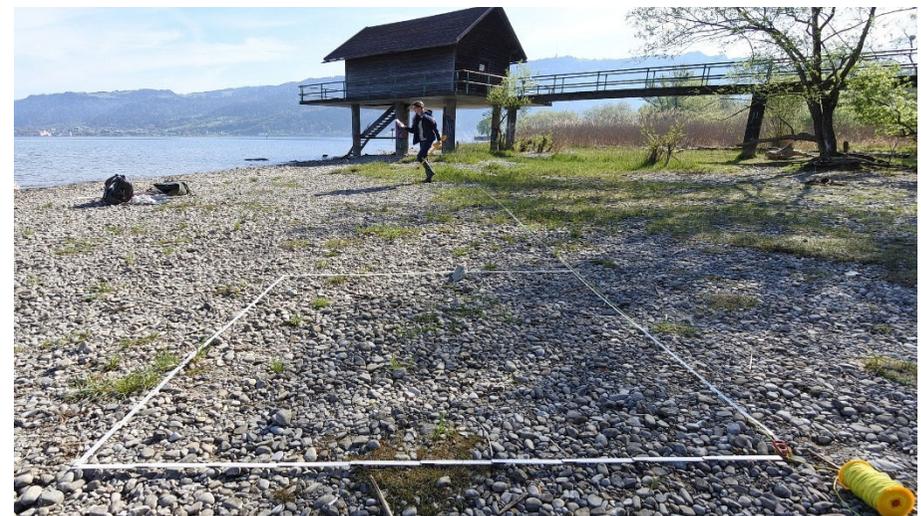
Abb. 37: Das Gelände beim Transekt „7N“ liegt höher. Hier konnten im Frühjahr 2024 die Erhebungen plangemäß erfolgen. Ergänzend wurde die Vegetation auch im Herbst erhoben. 12. April 2024.

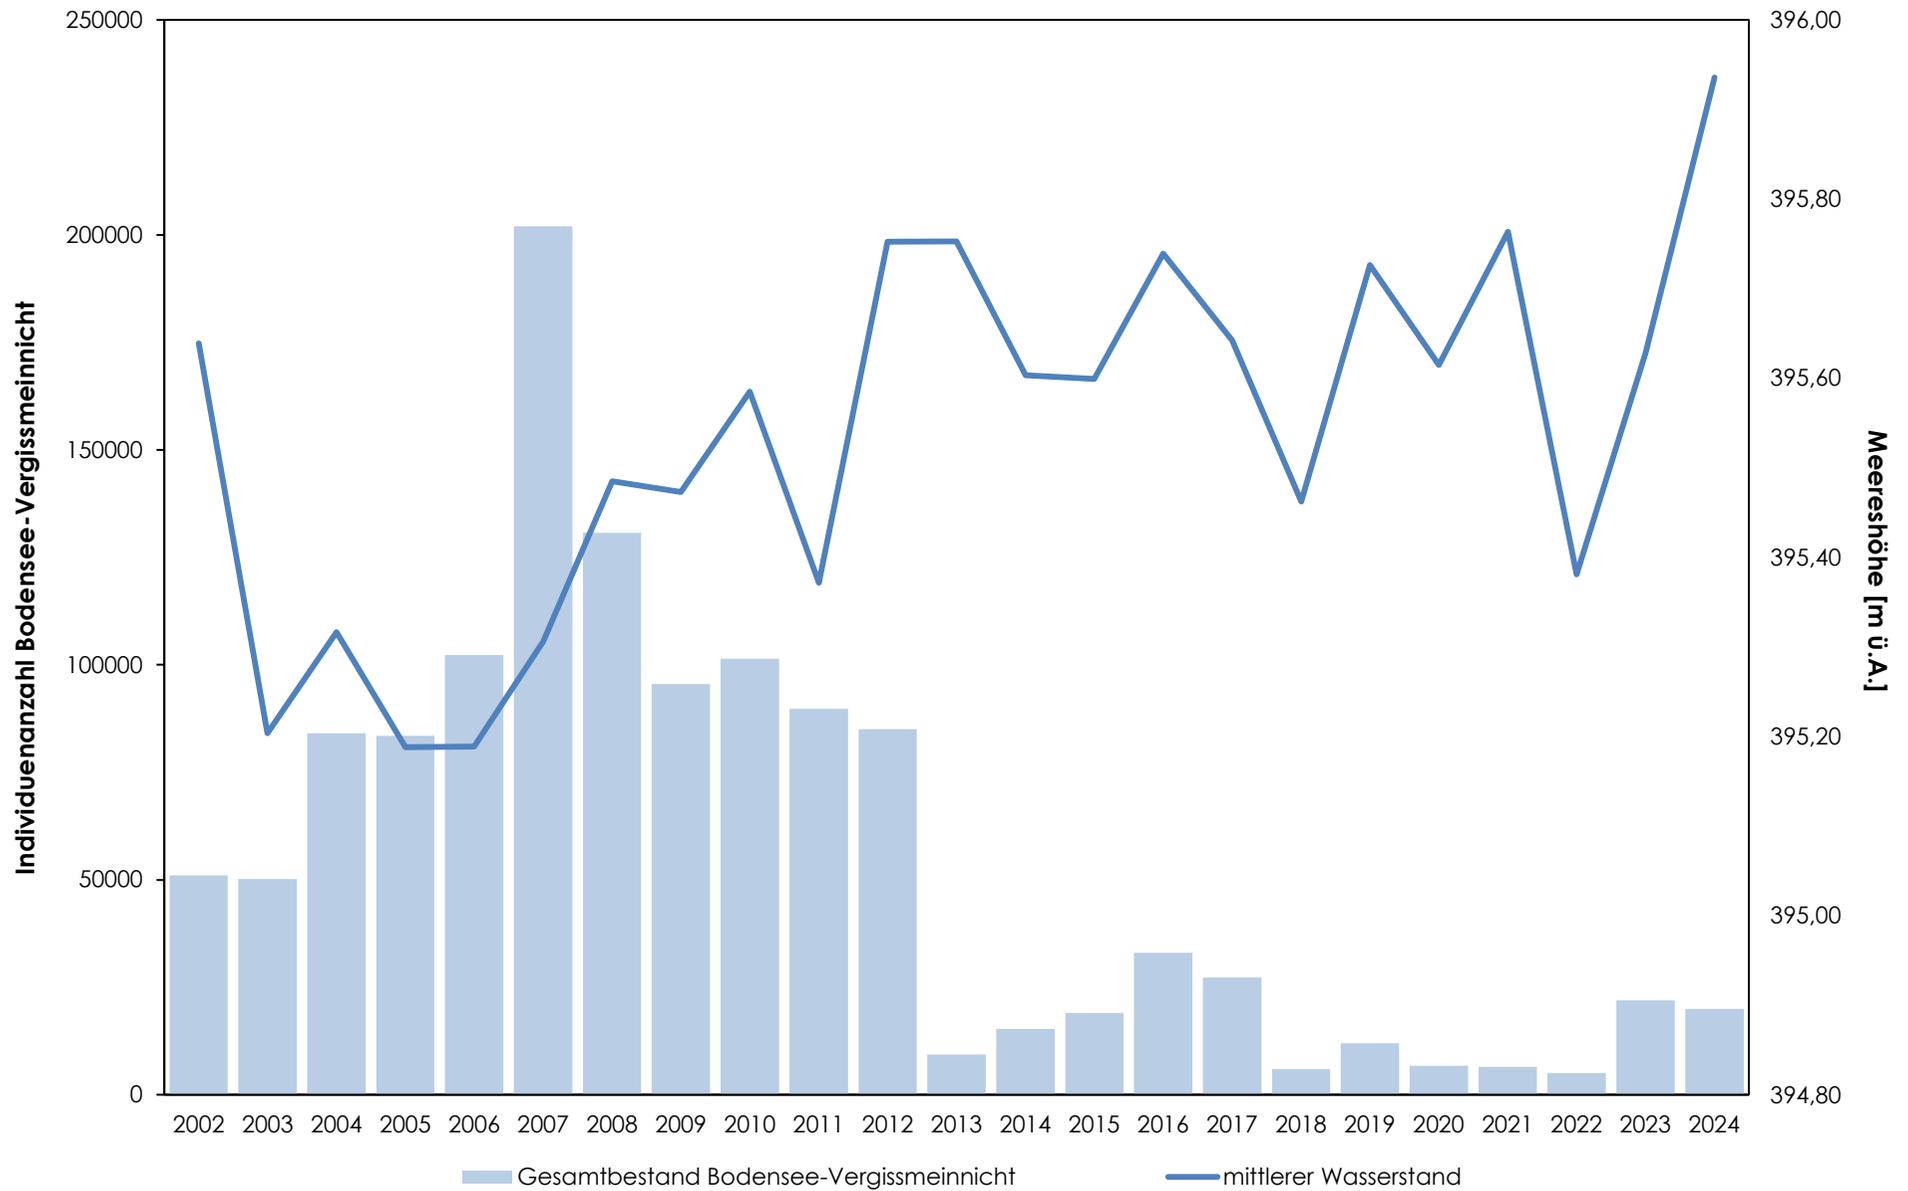
Abb. 39: Bestandsentwicklung des Bodensee-Vergissmeinnichts und mittlerer Bodenseewasserstand 2002-2024. Zwar ist neben der Überschwemmungsdauer auch der Zeitpunkt der Überflutung entscheidend - besonders ungünstig ist eine frühe Überschwemmung während der Blüte und Samenreife oder auch eine winterliche Überschwemmung. Trotzdem zeigt sich auch ein Zusammenhang zwischen mittlerem Jahreswasserstand des Bodensees und der Bestandsentwicklung des Bodensee-Vergissmeinnichts (**dargestellt sind die Frühjahrszahlen**).

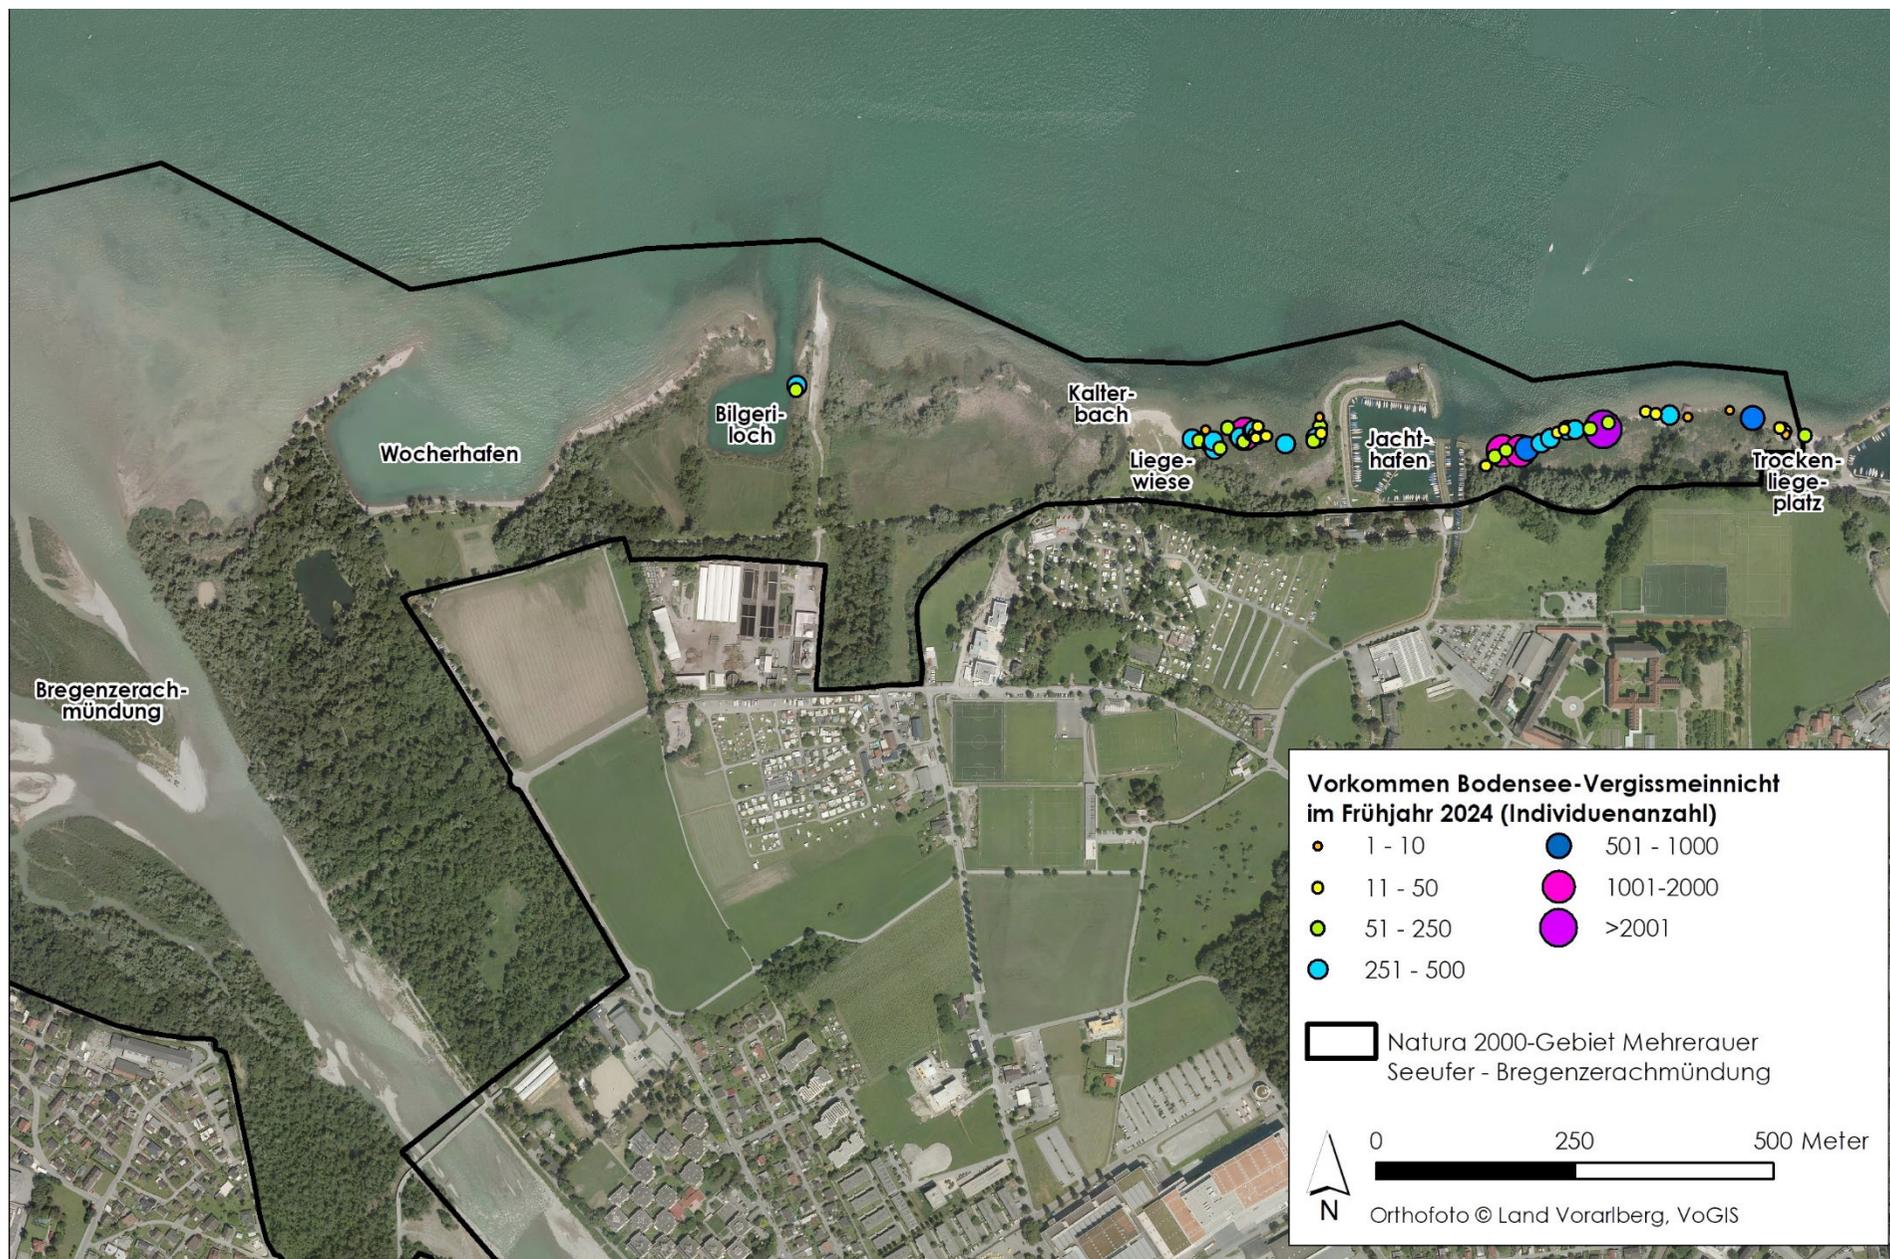
Abb. 40: Vorkommen von *Myosotis rehsteineri* im Natura 2000-Gebiet Mehrerauer Seeufer – Bregenzerachmündung im Frühjahr 2024

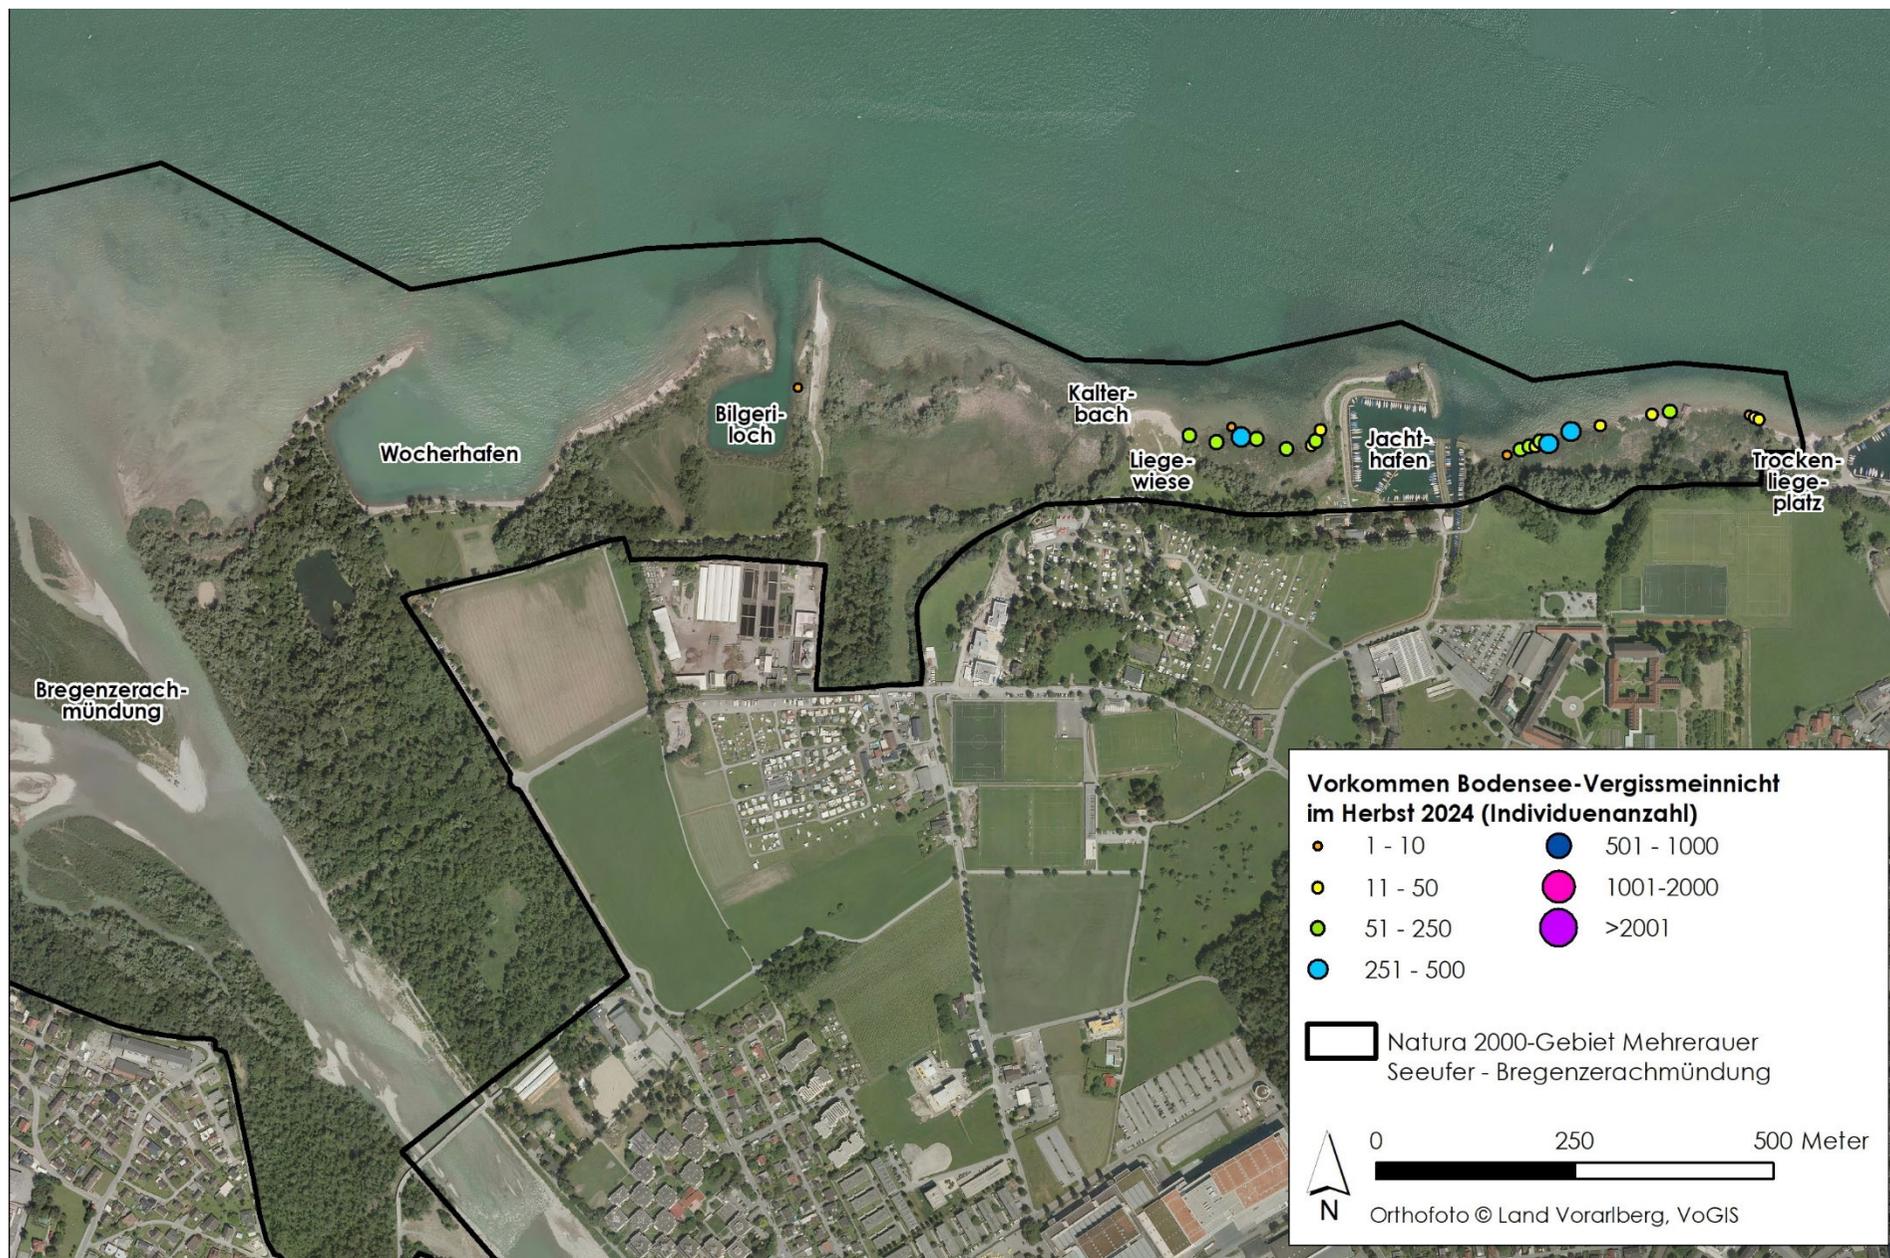
Abb. 41: Vorkommen von *Myosotis rehsteineri* im Natura 2000-Gebiet Mehrerauer Seeufer – Bregenzerachmündung im Herbst 2024

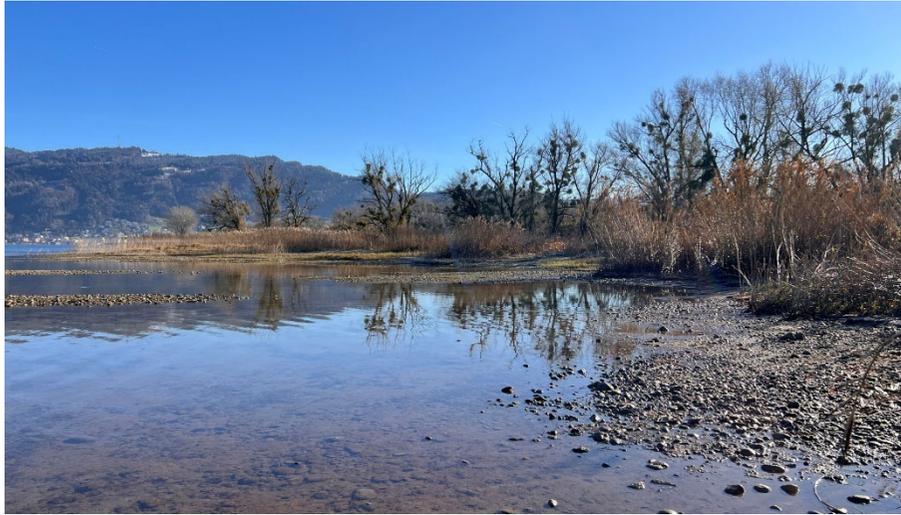
Abb. 44: Aufgrund der meist langandauernden Überschwemmung des Uferabschnitts östlich der ARA-Ablaufleitung waren hier nie große Individuenzahlen des Bodensee-Vergissmeinnichts zu beobachten. 2024 war aufgrund der ungewöhnlich hohen Seestände keine Begehung im Frühjahr möglich, im Herbst wurde kein Nachweis erbracht.

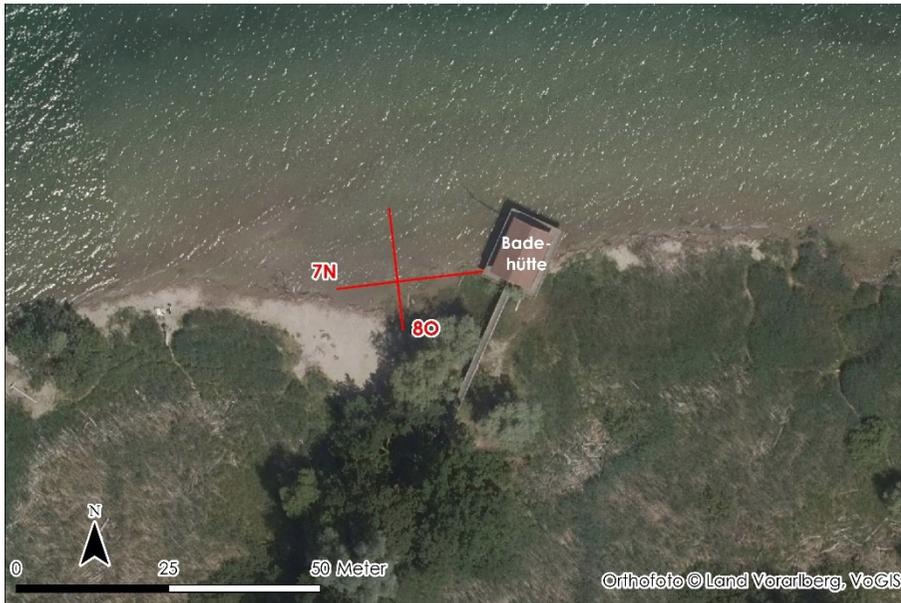
Abb. 46: Lage der Quadrat-Tranekte bei der Badehütte

2024 konnte aufgrund der Wasserstandsverhältnisse nur die Transekte im Bereich der relativ hoch gelegenen Standorte bei der Mehrerauer Badehütte mit dieser Methode erfasst werden: Die Entwicklung des Bodensee-Vergissmeinnichts in diesen Transekten, die seit 2009 im Detail erfasst wird, zeigt das Wiederauftreten kleiner Vorkommen nach dem vollständigen Verschwinden im Jahr 2020 im Transekt 7N. Im Frühjahr wurden auf den Dauerflächen insgesamt 263 Individuen, im Herbst dann 96 Individuen gezählt.

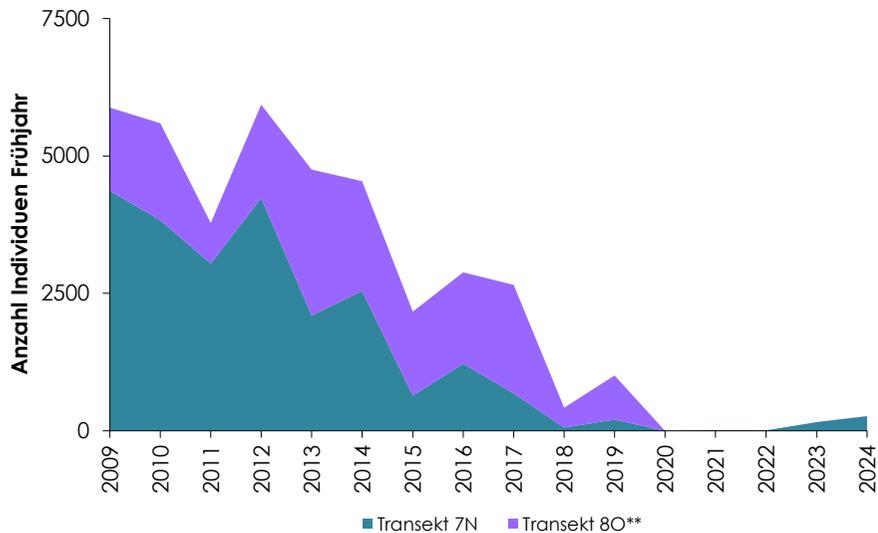
\* 2012 keine Daten aufgenommen, dargestellter Wert aus den Ergebnissen 2011 und 2013 interpoliert

Abb. 47: Anzahl der Rosetten des Bodensee-Vergissmeinnichts (*Myosotis rehsteineri*) in den jährlich aufgenommenen Quadrat-Tranekten westlich der Badehütte (7N und 8O) im Frühjahr.

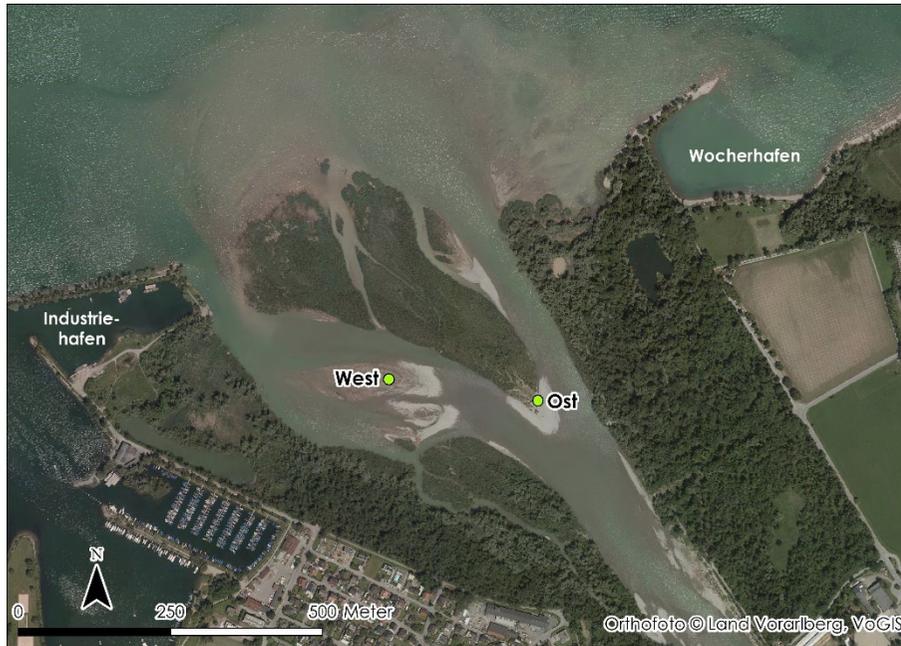
Abb. 51: Lage der Aufnahmestandorte 2024 zur Erfassung der Auwaldentwicklung an der Bregenzerachmündung.

Die Dokumentation der Auwaldentwicklung beschränkte sich 2024 deshalb auf zwei Dauerflächen (vgl. Abb. 51 und Abb. 52).

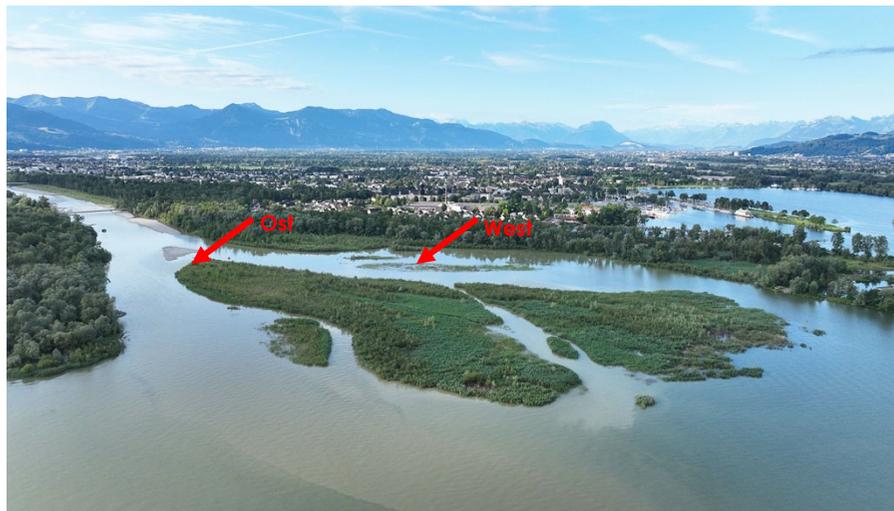
Abb. 52: Lage der 2024 erfassten Auwald-Monitoringflächen. 14. Juli 2024

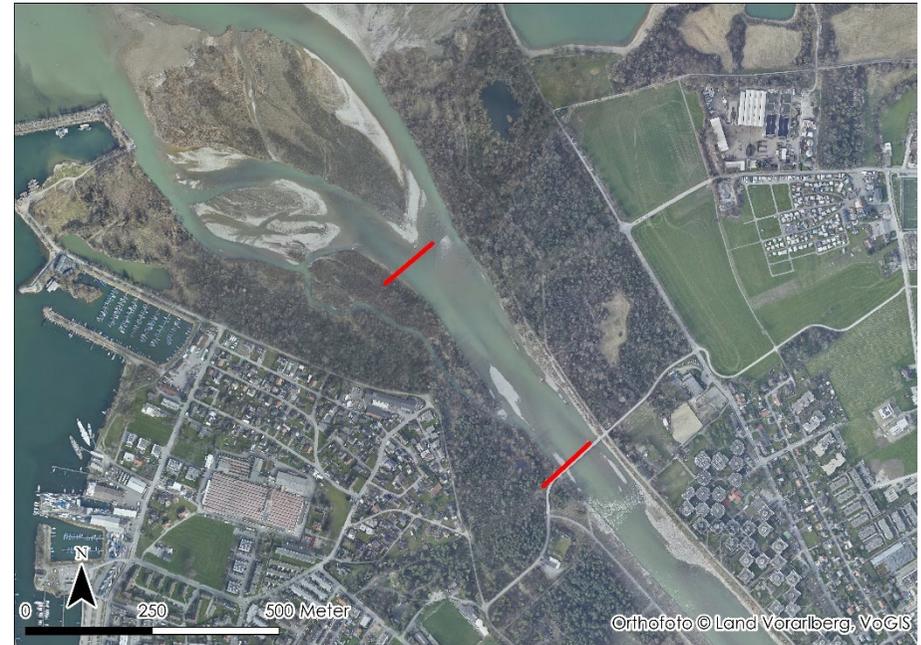
Abb. 53: Flussabschnitt mit der Kiesbank, die sich infolge von Hochwässern 2023 und 2024 linksufrig unterhalb der Radbrücke entwickelt hat.

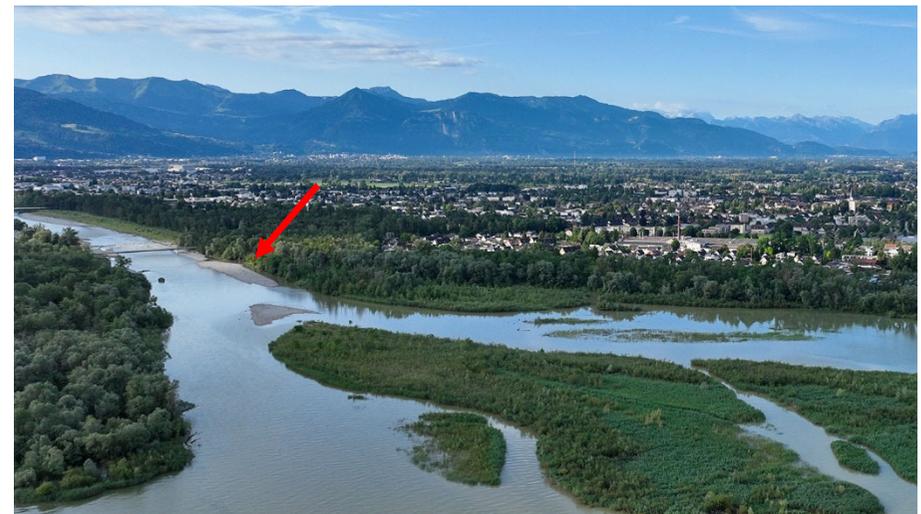
Abb. 54: Lage der Kiesbank bei hohem Wasserstand des Bodensees, der zu Rückstau führt, wodurch die tiefgelegenen Standorte überschwemmt werden. 14. Juli 2024

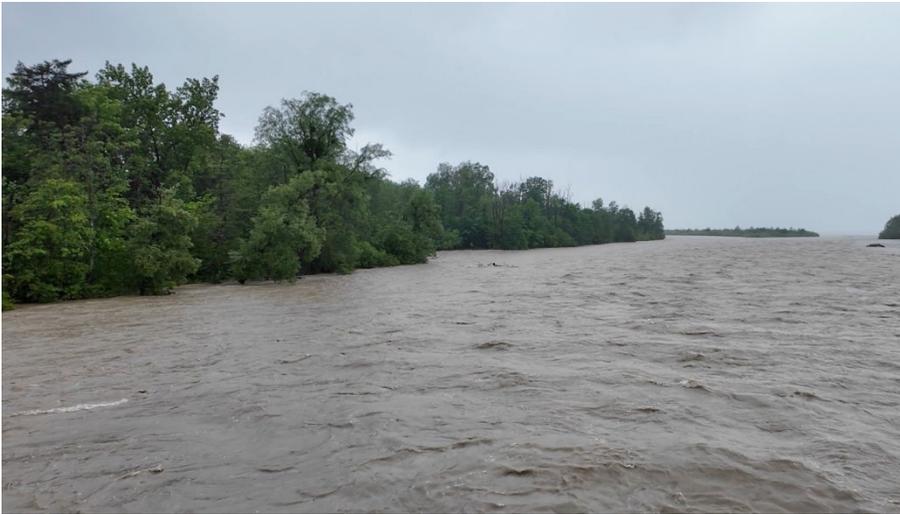
Abb. 55: Ein starkes Hochwasser hat 2024 zu neuen Anlandungen und Substratumlagerungen geführt: Blick von der Radbrücke Richtung See. 31. Mai 2024

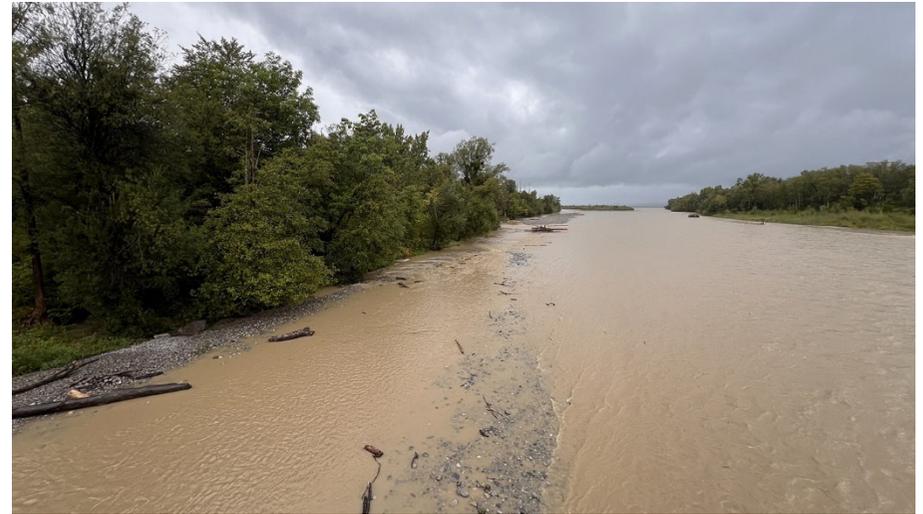
Abb. 57: Es sind keine außergewöhnlichen Hochwässer erforderlich, damit die Kiesbank zumindest teilweise überschwemmt wird. 18. August 2024

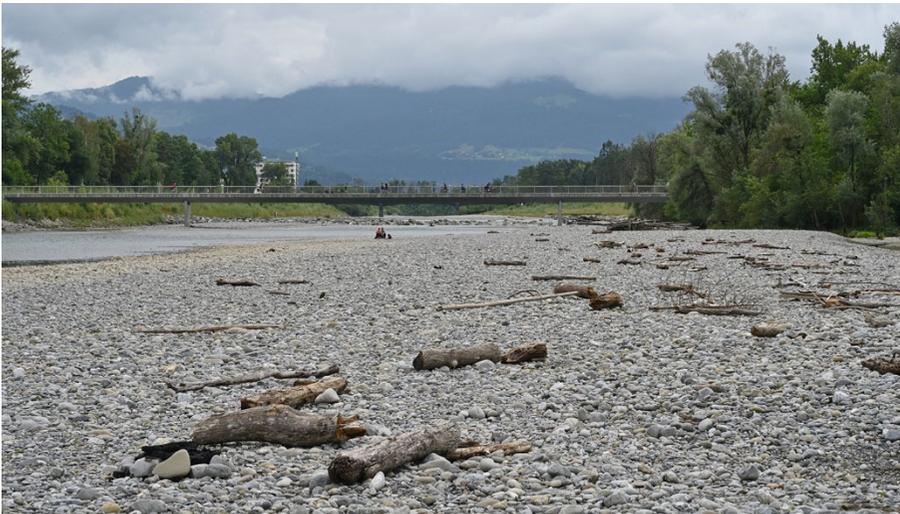
Abb. 56: Kiesbank in Blickrichtung flussaufwärts. 28. Juli 2024

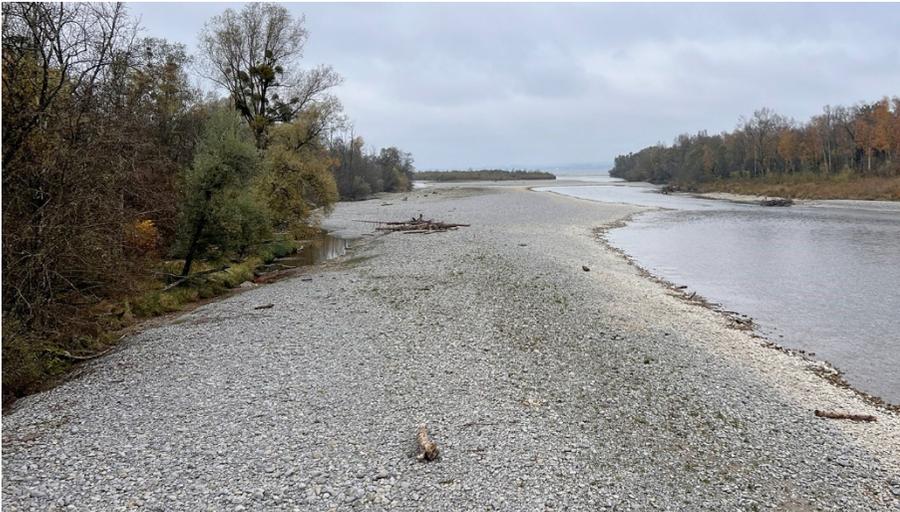
Abb. 64: Die Kiesbank bei niedriger Wasserführung. 29. Oktober 2024

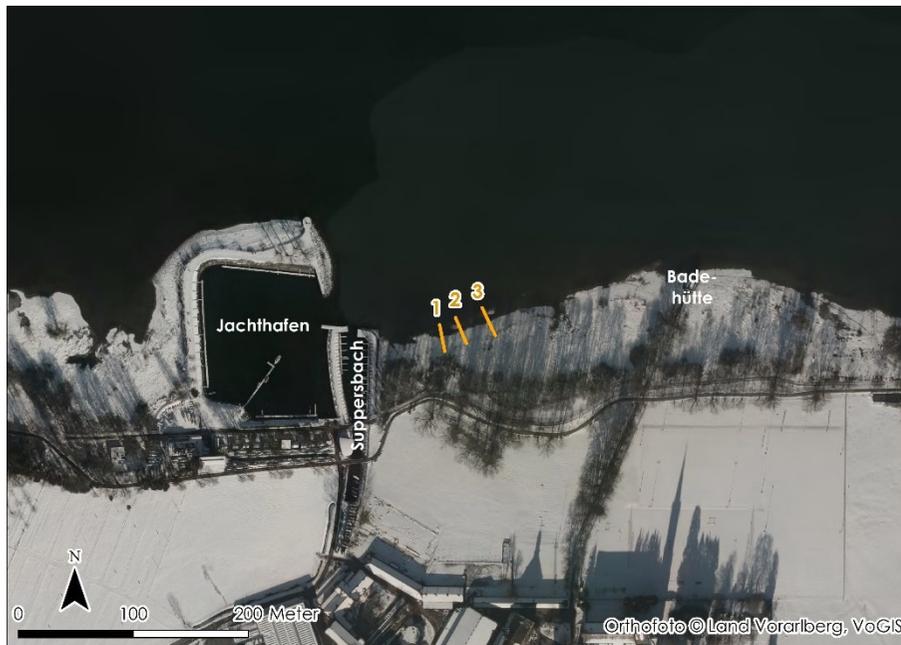
Abb. 65: Lage der Höhen transekte zur Erfassung der Ufermorphologie östlich des Suppersbachs.

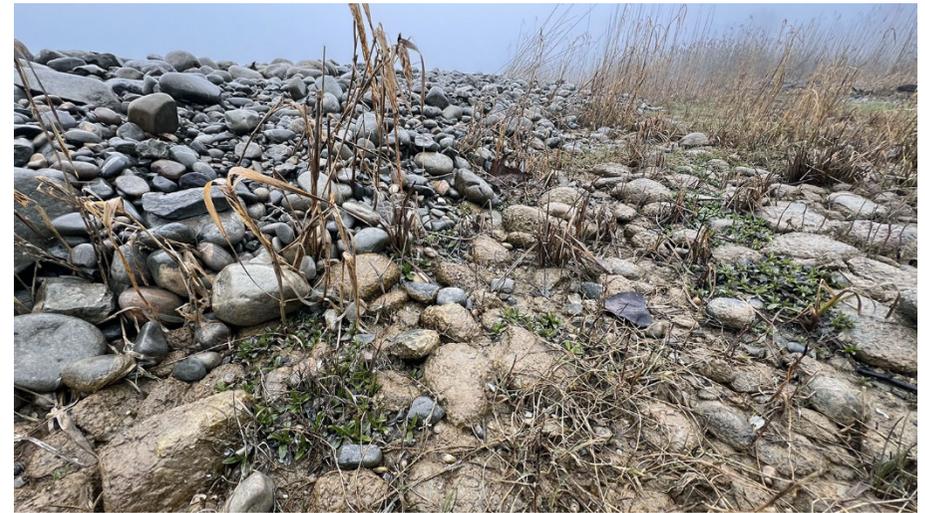
Abb. 66: Im Frühjahr 2024 waren Vorkommen des Bodensee-Vergissmeinnichts unmittelbar durch den Kieswall bedroht. 17. Februar 2024
