Mehrerauer Seeufer – Bregenzerachmündung

Jahresbericht 2024

UMG Umweltbüro Grabher  
[www.umg.at](http://www.umg.at)

## Natura 2000-Gebiet Mehrerauer Seeufer – Bregenzerachmündung

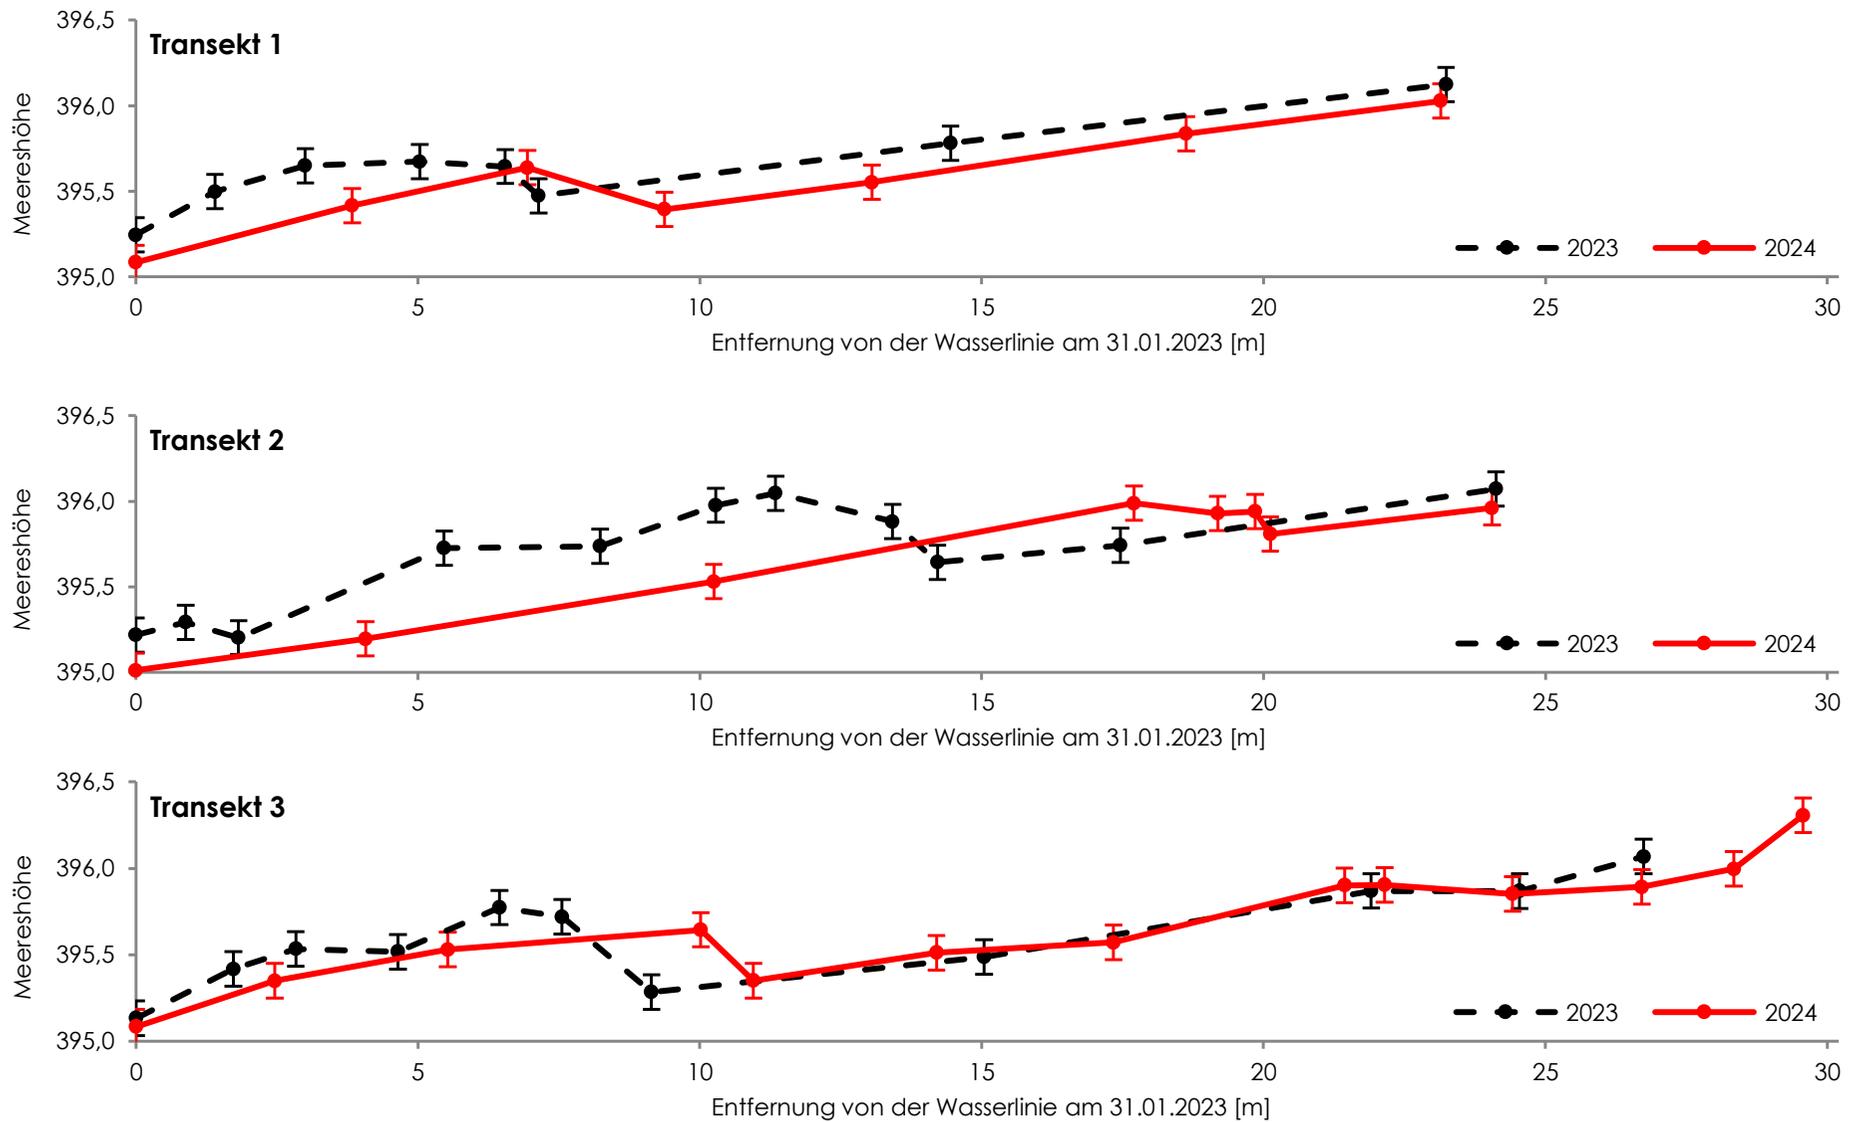
Abb. 68: Ufermorphologie in den Höhen transekten 1 bis 3 östlich des Suppersbachs, die 2023 erstmals eingemessen wurden und am 26. März 2024 erneut aufgenommen wurden.

Beim Winterhochwasser 2023/24 hat Wellenschlag zur Abflachung und v.a. im Bereich von Profil 2 und 3 zu Substratverlagerungen geführt. Die Entwicklung der Ufermorphologie östlich des Suppersbachs ist in Abb. 68 dargestellt.

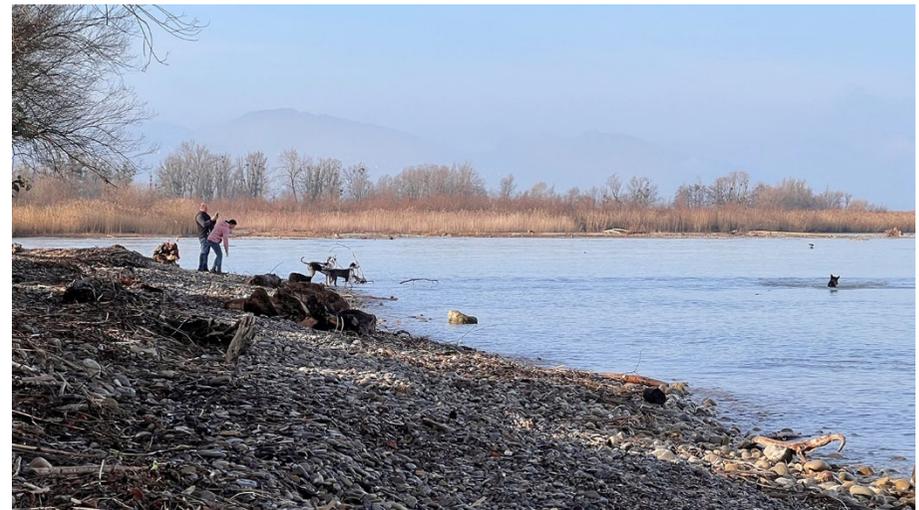
Abb. 70: Freilaufende Hunde: Besucherlenkung und -information sind in einem sensiblen und zugleich stark besuchten Schutzgebiet von zentraler Bedeutung, 4. Februar 2024

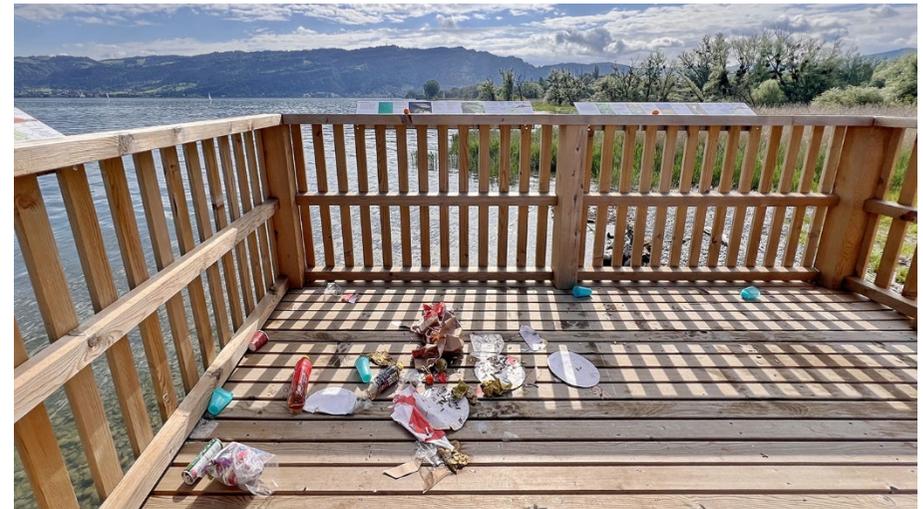
Abb. 75: Spuren nächtlicher Aktivitäten auf der Beobachtungsplattform beim Bilgerloch. Eine Überwachung des Gebiets ist auch in den Abend- und Nachtstunden wichtig. 19. Mai 2024

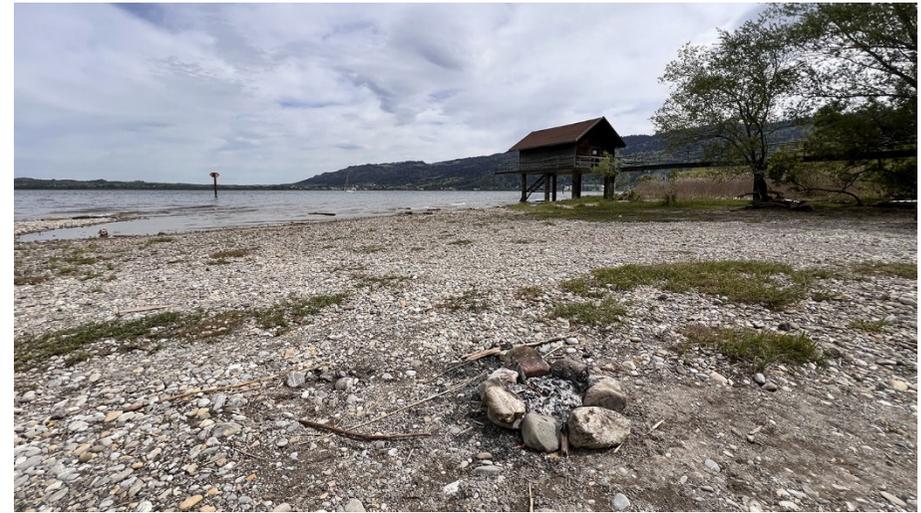
Abb. 78: Illegale Feuerstelle bei der Badehütte. 28. April 2024

Die Naturwächter sammelten neben ihrer Kontrolltätigkeit das ganze Jahr über Müll und stellten diesen an den Abfalleimern zur Entsorgung bereit. Des Weiteren wurden auch immer wieder illegale Feuerstellen aufgeräumt. Eine stichwortartige Zusammenfassung der Naturwachtberichte finden sich in Kap. 8.4.

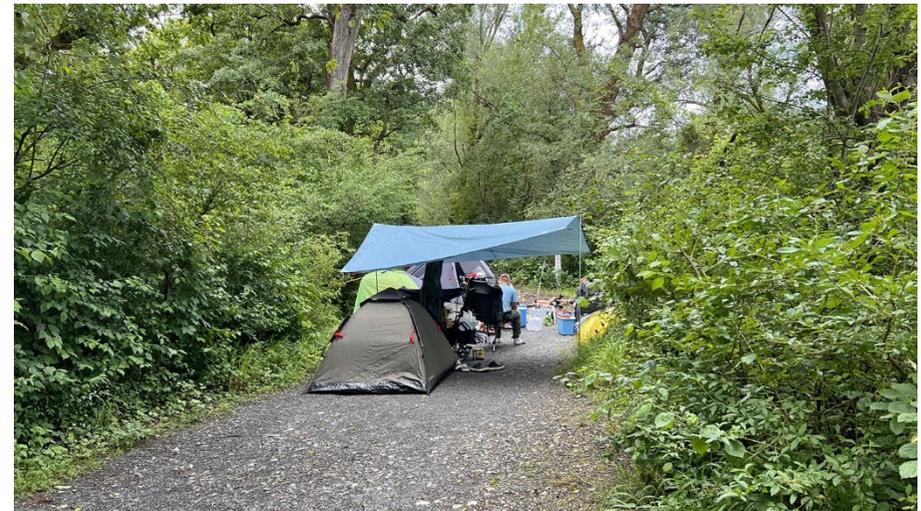
Abb. 79: Zeltlager. 30. Juni 2024

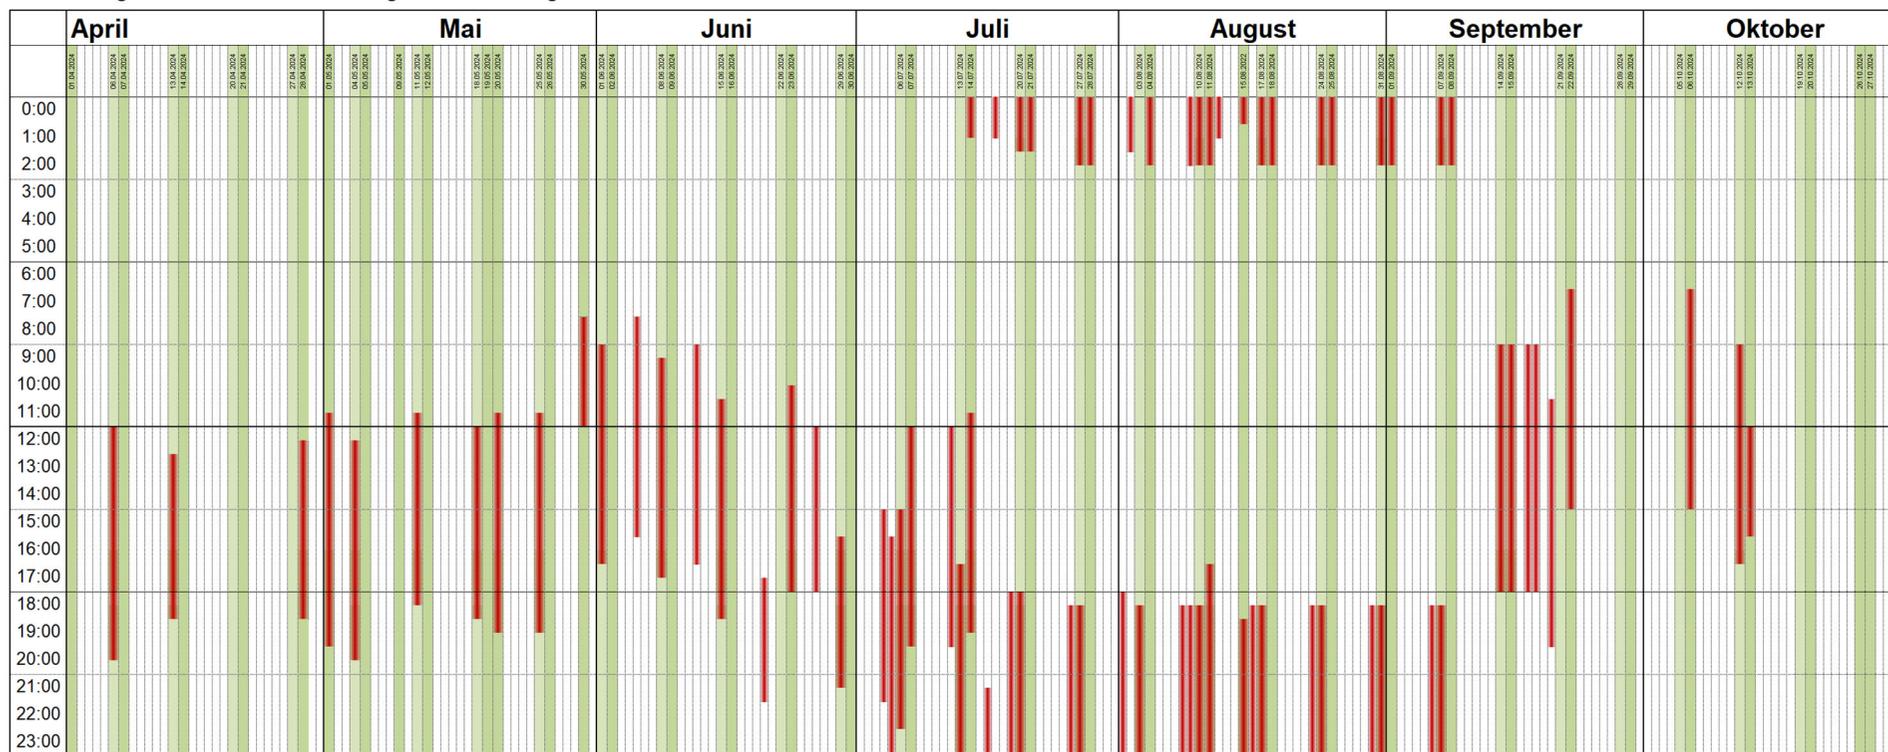
Abb. 80: Kalendarische Darstellung der Einsatzzeiten

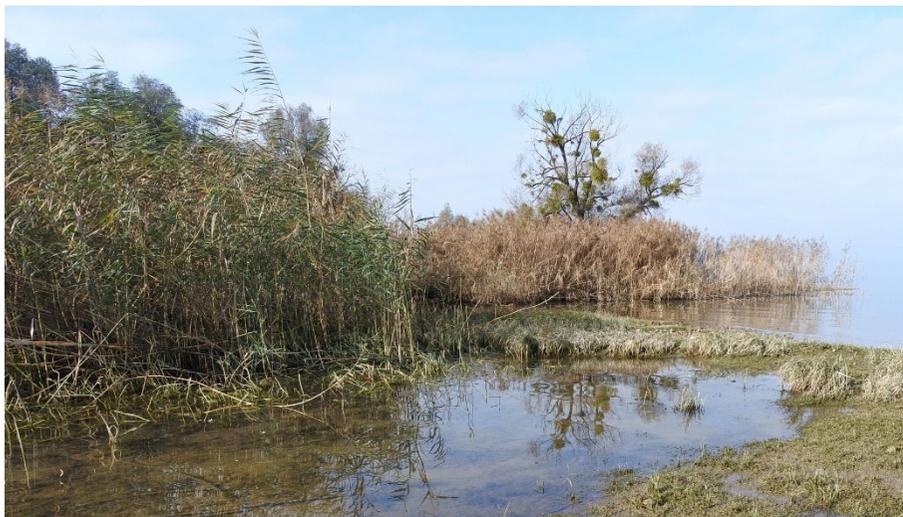
Abb. 85: Lokal hat die Ausbreitung des Schilfröhrichs die Arten der Strandrasen verdrängt. 11. November 2024.

Langfristig ist die Erhaltung bzw. Renaturierung geeigneter Lebensräume (Kiesflachufer im Wasserschwankungsbereich des Bodensees) die einzige Möglichkeit, die bedrohten Arten der Strandrasen zu erhalten. Kurzfristig könnten jedoch Pflegemaßnahmen dazu beitragen, die Vorkommen dieser eigentlich natürlichen Pflanzengemeinschaft zu stützen, beispielsweise durch Entfernung von abgelagertem Treibgut. Bislang wurden am Mehrerauer Seeufer noch keine Pflegemaßnahmen durch Mahd oder Entfernung der Konkurrenzvegetation erprobt.

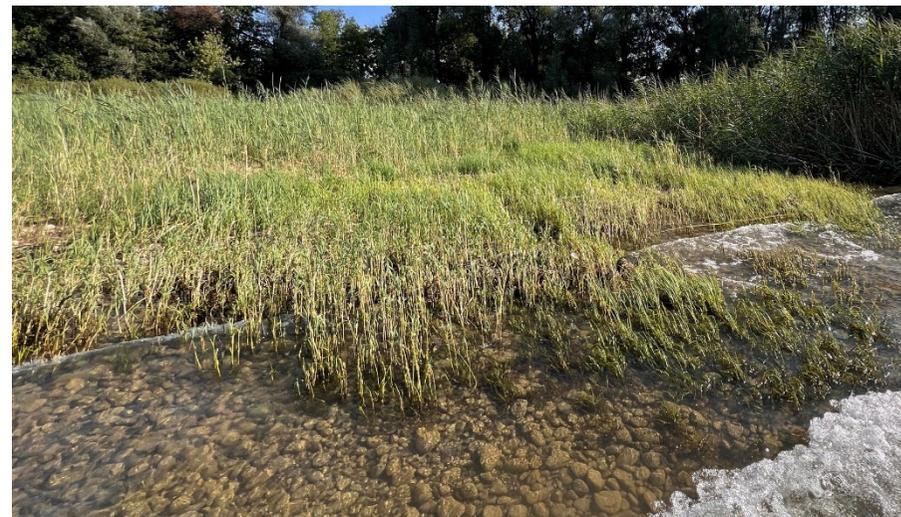
Abb. 87: Für das Bodensee-Vergissmeinnicht problematischer als Schilf ist wohl die Schlanksegge (*Carex acuta*), die sich in den vergangenen Jahren stark ausgebreitet hat. 27. August 2024.

- Problematischer für die Strandrasen ist wohl die starke Ausbreitung der Schlanksegge (*Carex acuta*) in den vergangenen Jahren. Die Schlanksegge übersteht auch lange Überschwemmungen, wird auch durch Treibholz nicht geschädigt und verdrängt mit ihrem dichten Wuchs die Arten der Strandrasen.

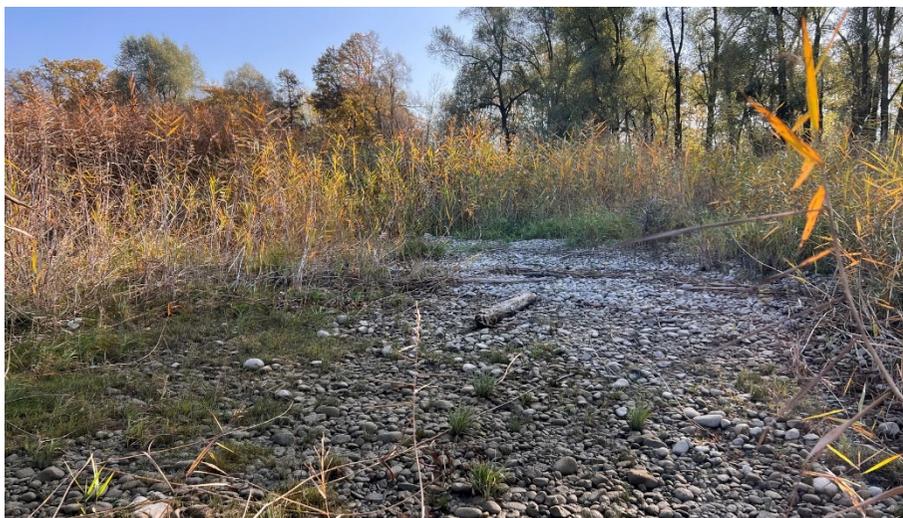
Abb. 86: An einigen Uferabschnitten ist durch den Rückgang des Schilfröhrichs (Schädigung durch Hochwässer und Treibholz) neuer Lebensraum für die Arten der Strandrasen entstanden. 11. November 2024.

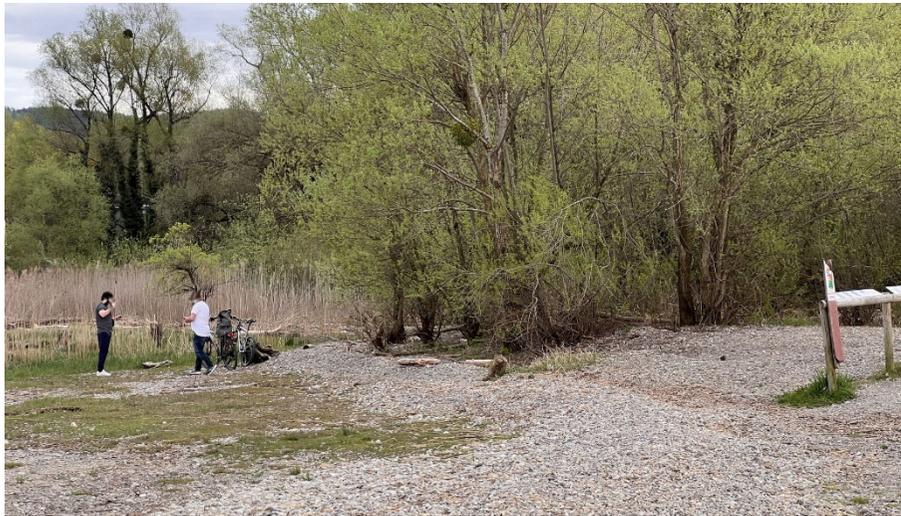
Abb. 88: Freizeitnutzung im Bereich der Strandrasen. 7. April 2024.

Für die Vegetation der Strandrasen ist die Freizeitnutzung vor allem dann problematisch, wenn auf Standorten mit sensibler Vegetation Feuerstellen eingerichtet werden.

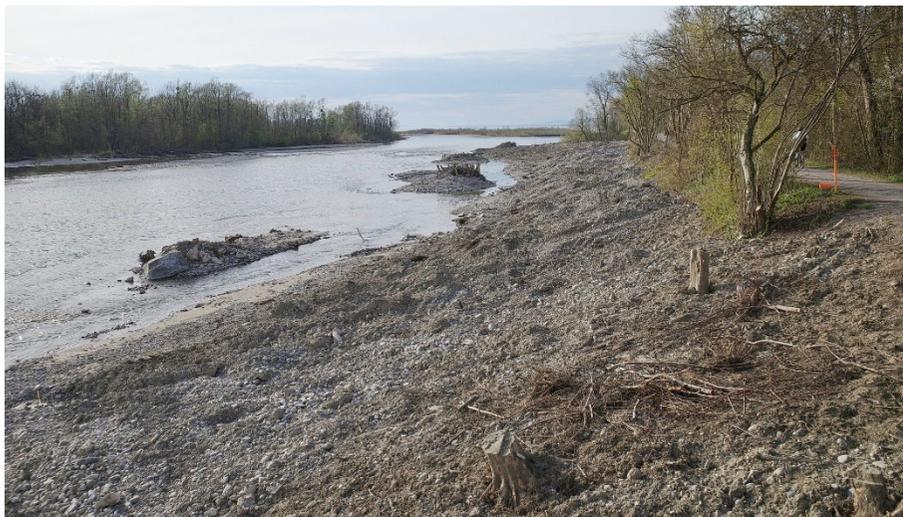
Abb. 89: Rechtes Ufer der Bregenzerach unterhalb der Radbrücke kurz nach Abschluss der Hochwasserschutzmaßnahmen: Hier wurde auf eine Gehölzpflanzung verzichtet und die Vegetationsentwicklung der natürlichen Sukzession überlassen. 12. April 2021.

Gehölze an Gewässern sind wichtig für die Gewässerökologie. Nach Eingriffen in Uferlebensräume – sei es für den Hochwasserschutz, im Rahmen von Renaturierungen oder beim Leitungsbau – werden daher Gehölzpflanzungen gefordert. Erfahrungen zeigen, dass die spontan aufgekommene Gehölzvegetation auf manchen Standorten oft konkurrenzstärker ist als die gepflanzte. Im Schutzgebiet konnte dies beispielsweise an der Bregenzerach beobachtet werden, deren Dämme für den Hochwasserschutz verlegt bzw. neu errichtet wurden, und auch im Bereich der Trasse für die neue Ableitung der ARA Bregenz in den See. Eine erfolgreiche Etablierung standorttypischer Weiden, Pappeln und Erlen erfolgt insbesondere auf offenen, nährstoffarmen Flächen, v.a. auf Sand- und Kiesflächen. Ähnliches ist an dynamischen Fließgewässern – z.B. auf dem Schwemmfächer der Bregenzerach – zu beobachten, wo immer wieder Pionierstandorte entstehen – die Voraussetzung für die Etablierung von Weichholzaunen, die sich bei ausbleibender Dynamik dann zu Hartholzauen weiterentwickeln. Bevor in Uferlebensräumen umfangreiche und aufwendige Gehölzpflanzungen erfolgen, sollten daher die Möglichkeiten der natürlichen Gehölzsukzession geprüft werden, wobei dynamische Gewässer im Freiraum anders zu bewerten sind als im Siedlungsraum.

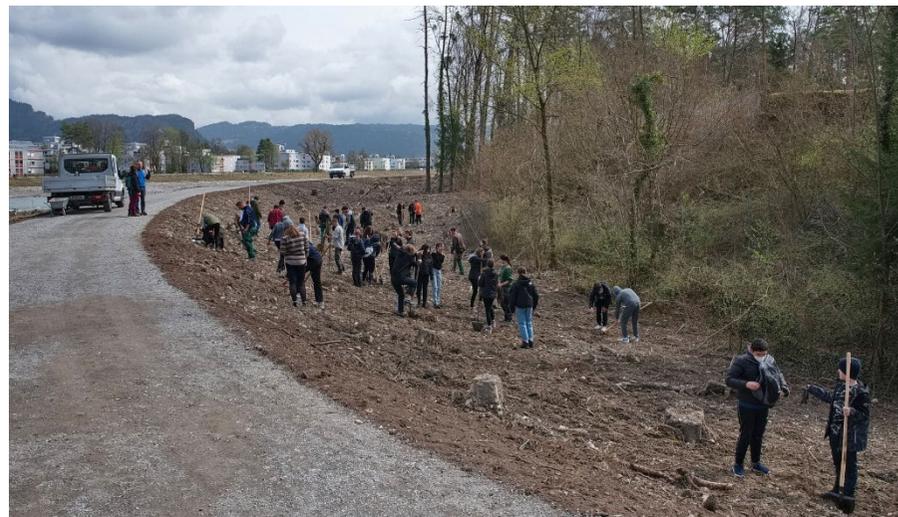
Abb. 91: Linkes Ufer der Bregenzerach oberhalb der Radbrücke: Nach Abschluss der Hochwasserschutzmaßnahmen erfolgten Gehölzpflanzungen auf dem wieder ausgebrachten Waldboden. 31. März 2021.

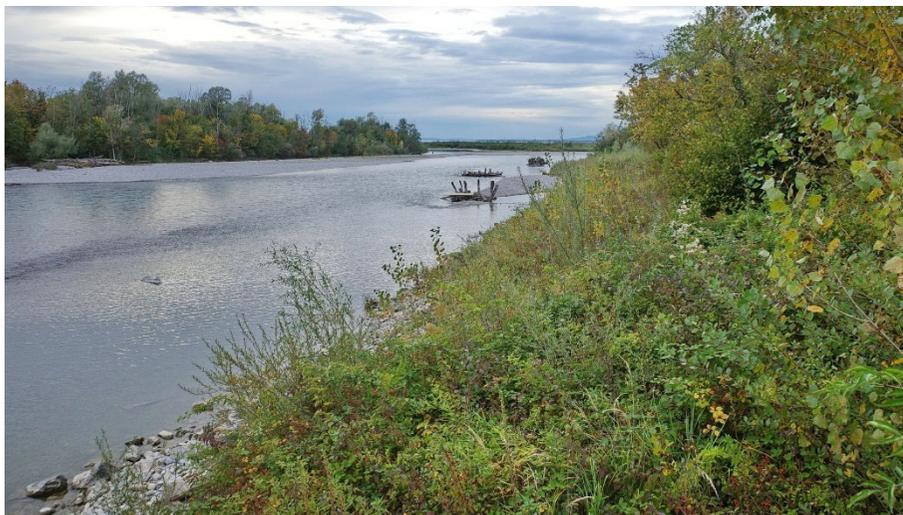
Abb. 90: Rechtes Ufer der Bregenzerach, Standort wie im vorigen Foto: Inzwischen hat sich ein dichter Gehölzjungwuchs mit Weiden und Pappeln etabliert. 8. Oktober 2024.

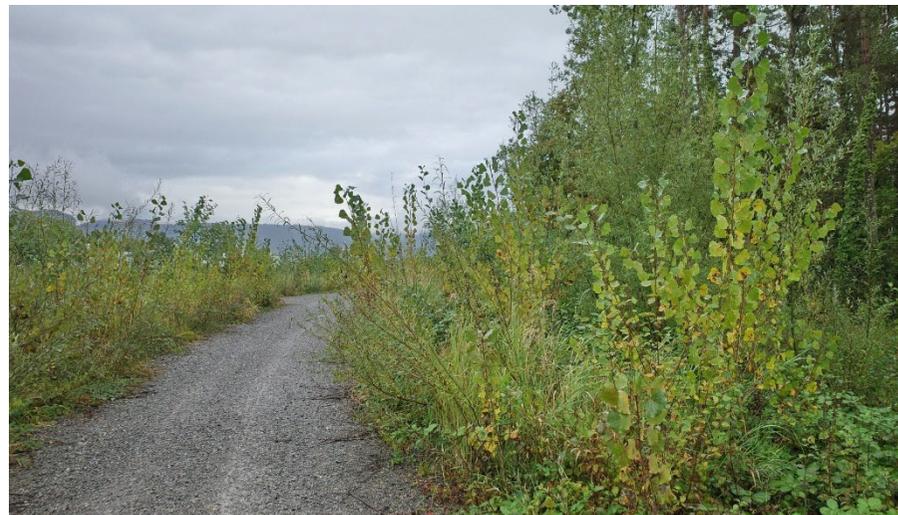
Abb. 92: Linkes Ufer der Bregenzerach, Standort wie im vorigen Foto: Der dichte Gehölzjungwuchs aus Weiden und Pappel hat sich spontan entwickelt (04. Oktober 2024).

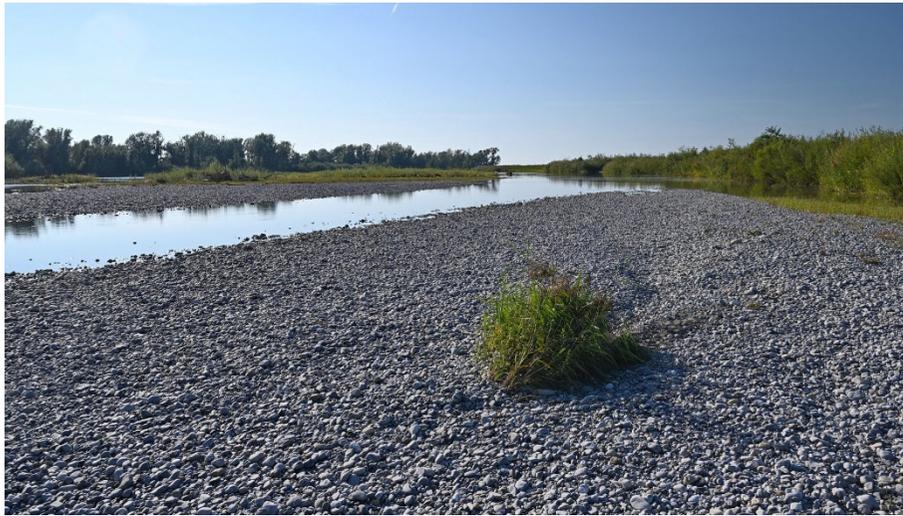
Abb. 93: Schwemmfächer der Bregenzerach: Im Vordergrund eine offene Kiesfläche, entstanden nach starken Hochwässern. 5. September 2023.

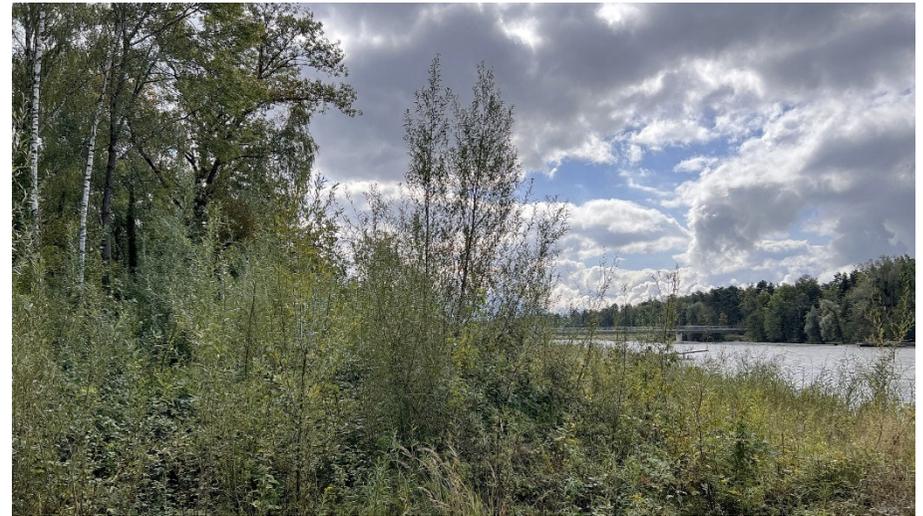
Abb. 95: Rechtes Achufer unterhalb der Radbrücke: Einige der spontan aufgekommenen Silberweiden sind nach vier Jahren bereits bis zu 6 m hoch. 15. September 2024.

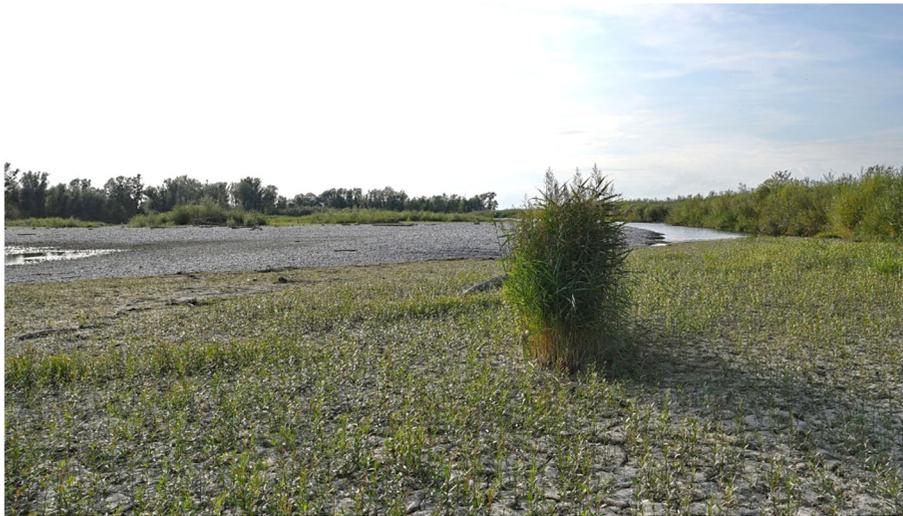
Abb. 94: Standort wie im vorigen Foto: Ein Jahr später hat sich auf den überschlickten Flächen ein dichter Bewuchs mit Keimlingen der Mandelweide entwickelt; stärker angeströmte Flächen sind noch vegetationsfrei. 4. Oktober 2024.

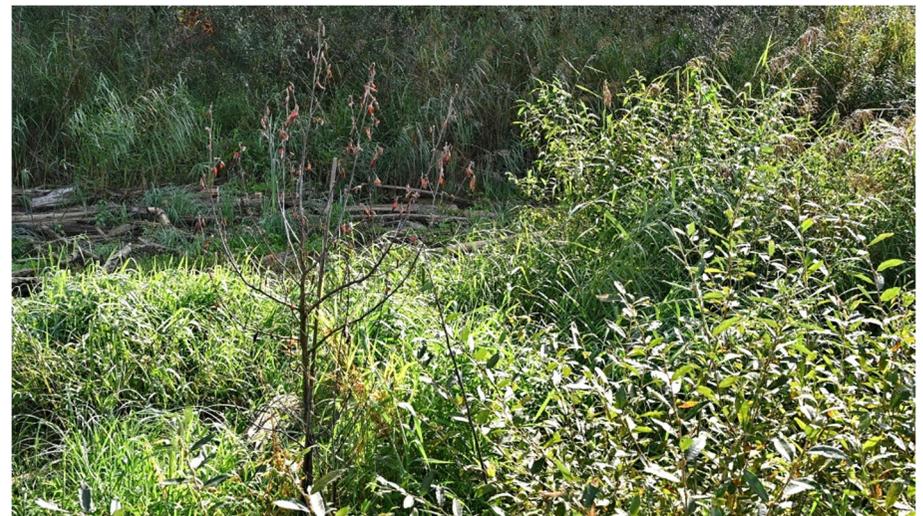
Abb. 96: Rekultivierte Trasse der ARA-Abfuhr in den Bodensee: Die gepflanzten Schwarzerlen sind infolge des außergewöhnlich langen Überschwemmung 2024 durchwegs abgestorben, während der Weidenjungwuchs das Hochwasser problemlos überstanden hat. 06. Oktober 2024.

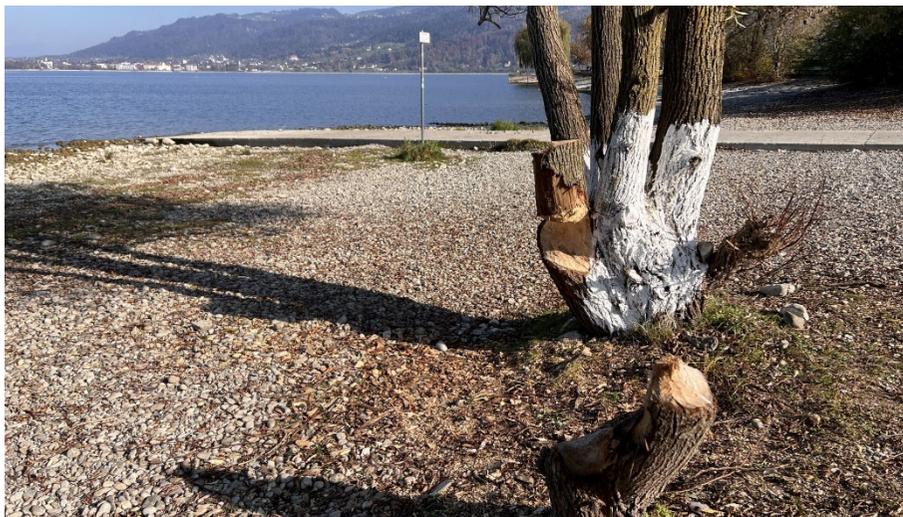
An mehreren Stellen wurden Bäume mit Giftern oder einem Spezialanstrich gegen Biberfraß geschützt, so beispielsweise beim Industriehafen, im Bereich der ARA-Ablaufleitung oder kürzlich beim Trockenliegeplatz am Mehrerauer Seeufer. Am rechten Achufer versuchten Private wie im Vorjahr wieder, Biber mittels Teerfarbe von Bäumen fernzuhalten – mit mäßigem Erfolg.

Abb. 103: Schutzanstrich gegen den Biber an den Weiden beim Trockenliegeplatz. 8. November 2024.

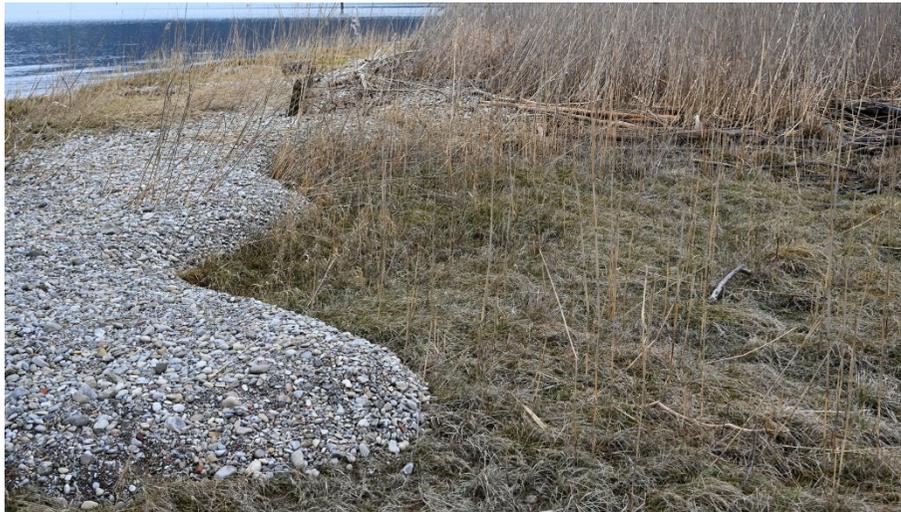
Abb. 107: Östlich der Mehrerauer Badehütte wurde im Winter Kies mobilisiert und in die Ufervegetation verlagert. 5. Jänner 2024.

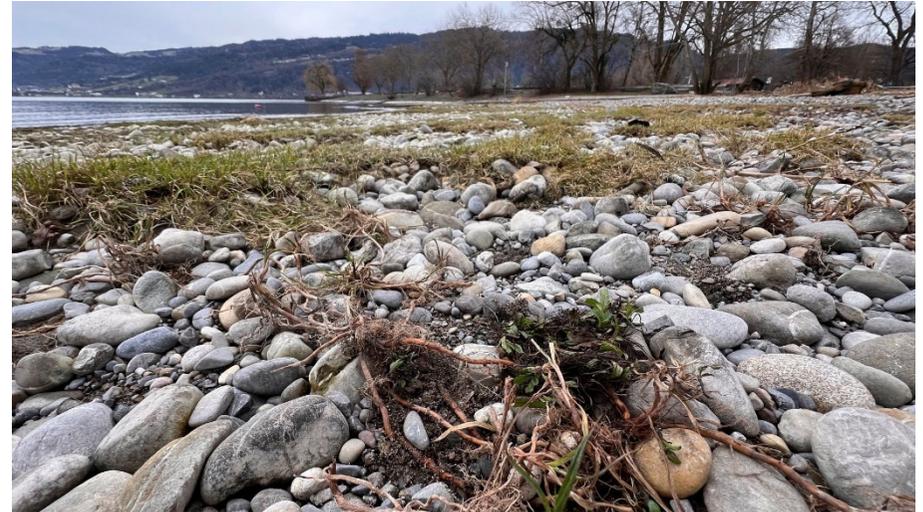
Abb. 108: Erosionsprozesse sind nicht immer auffällig, können aber große Wirkung zeigen: Freigespülte Wurzeln des Bodensee-Vergissmeinnichts und der Schlanksegge. 05. Jänner 2024.

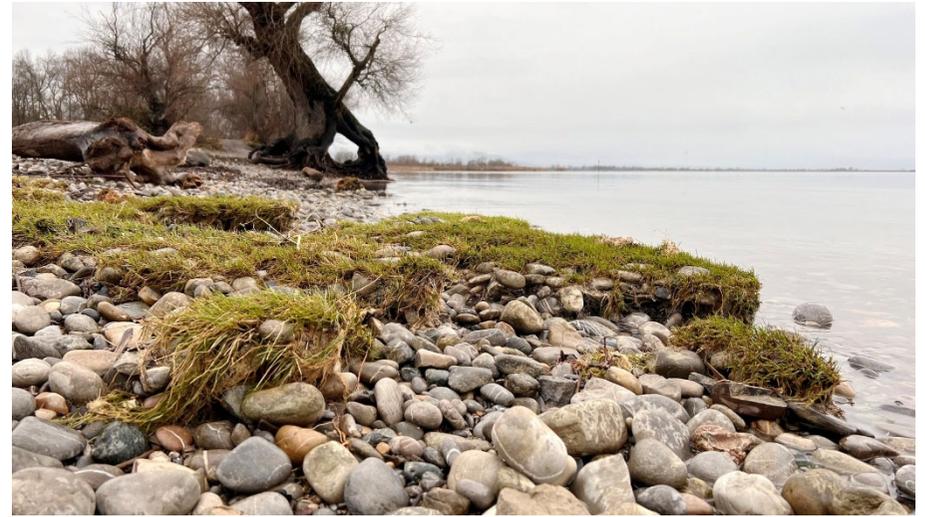
Abb. 112: Erosion der Ufervegetation in Form von „Rasensoden“ beim Wocherhafen (06. Jänner 2024).

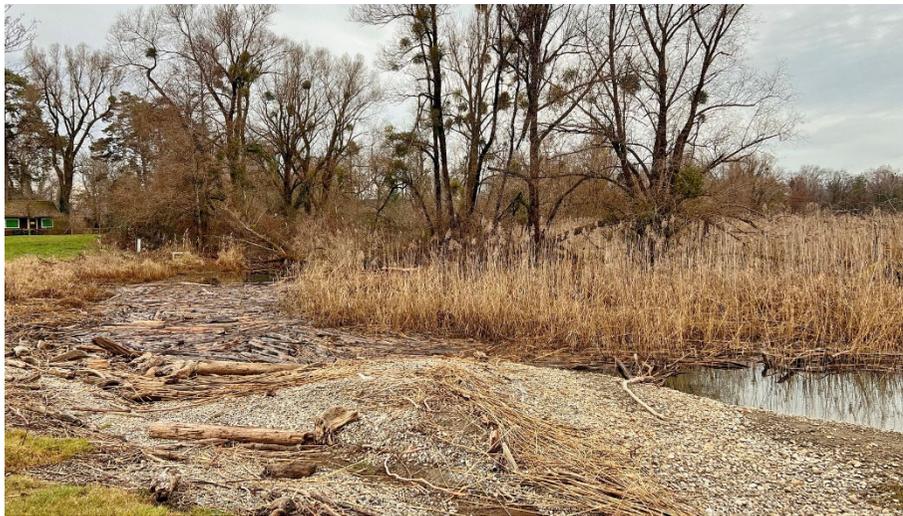
Abb. 111: Die Mündung des Kalterbachs war mit Kies (und Treibholz) verlegt. 05. Jänner 2024.

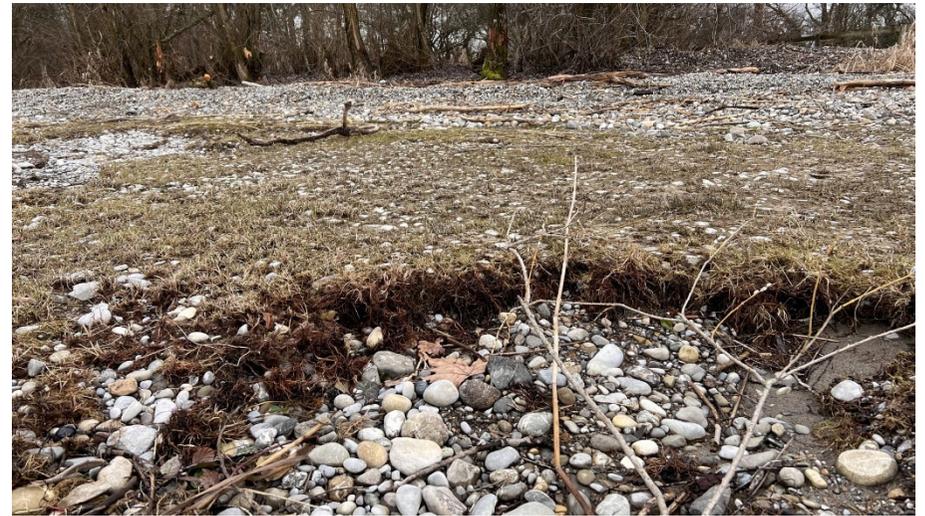
Abb. 113: Erosionskante im Bereich der Strandrasen östlich der Liegewiese Seecamping. 12. Februar 2024.

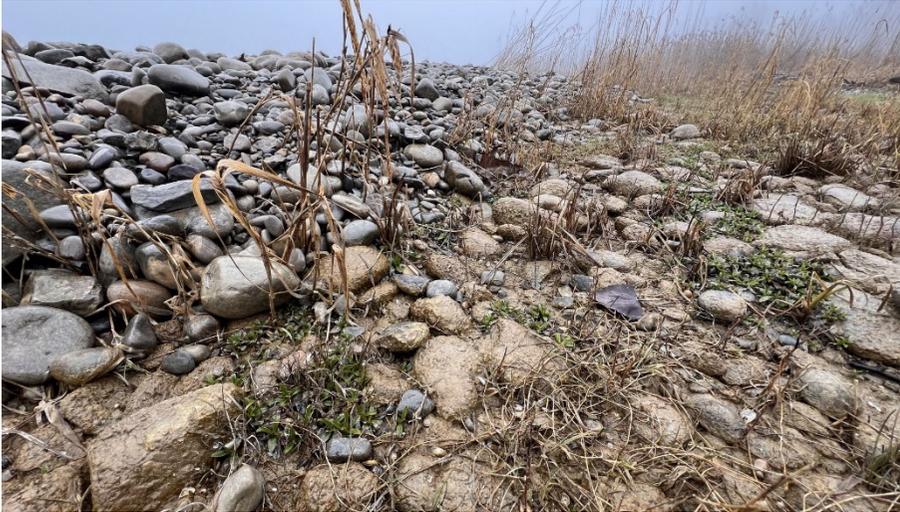
Abb. 114: Bodensee-Vergissmeinnicht direkt landseitig eines kleinen Kieswalls. Substratverlagerungen gefährden diese Vorkommen (17.02.2024). Anm.: Nach der langen Überschwemmung im Sommer 2024 waren hier keine Vergissmeinnichte mehr zu beobachten.

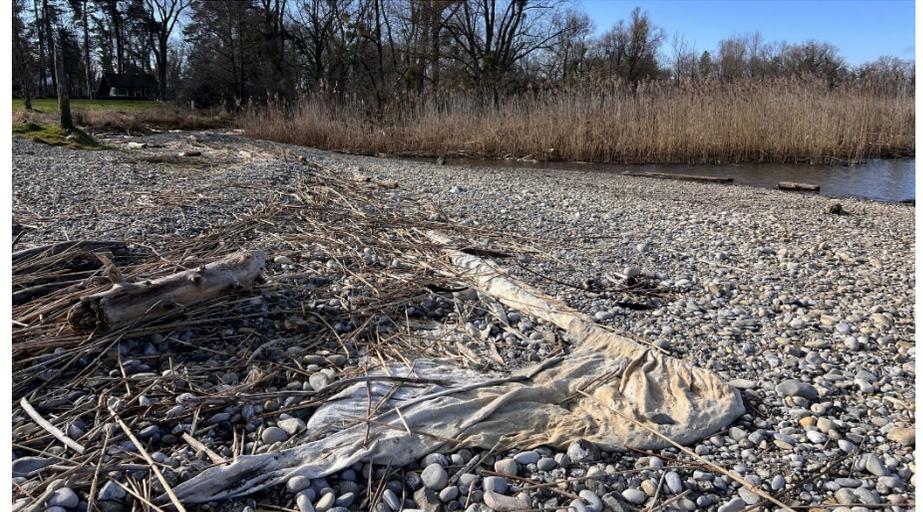
Abb. 116: Bei der Liegewiese Seecamping wurde teilweise das Vlies freigespült. 25. Februar 2024.

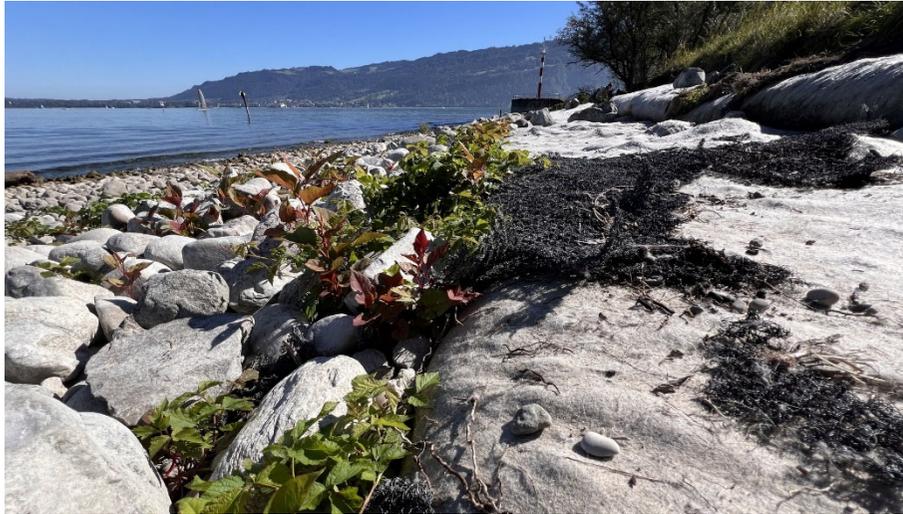
Abb. 118: Auch an der Böschung des Jachthafens wurden Vlies und Erosionsschutzmatte freigespült. 7. September 2024.

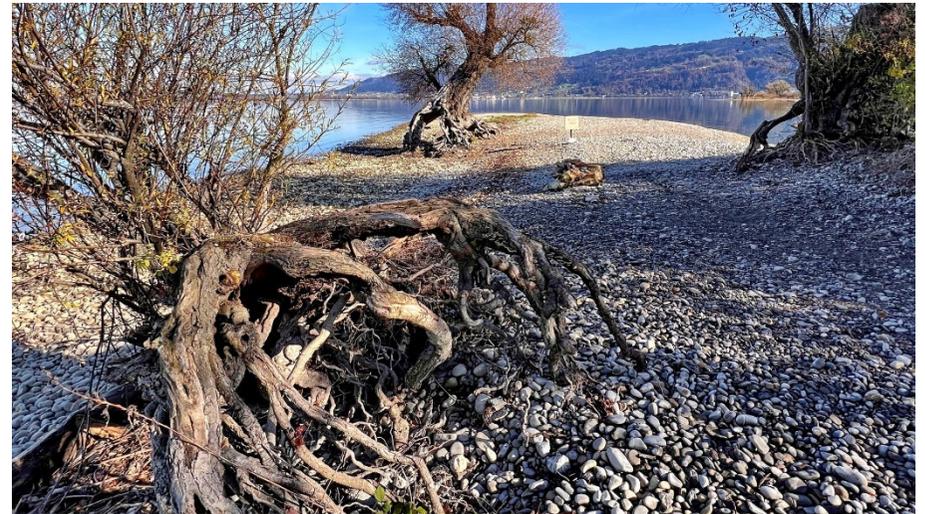
Abb. 120: Ein Ende dieser Gehölzbestockung beim Wocherhafen ist abzusehen. 15. November 2024.

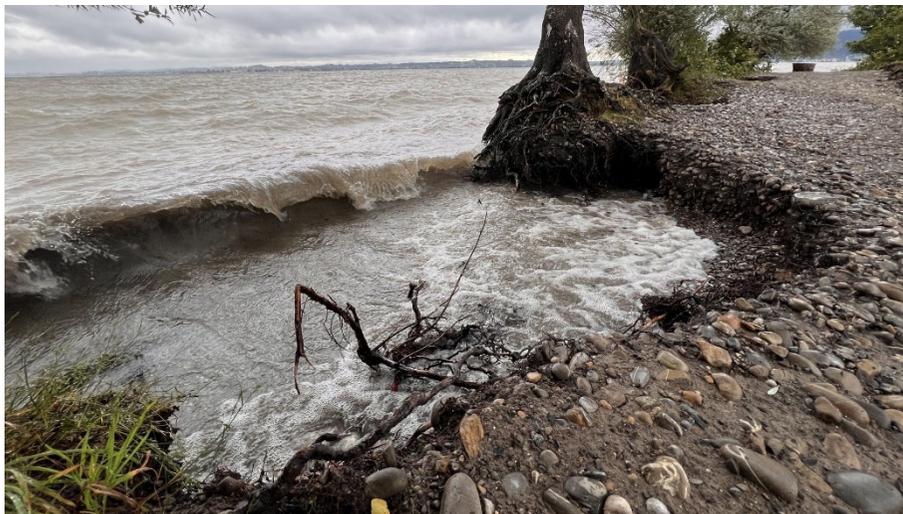
Abb. 119: Wellenerosion beim Dammpweg zur „Wurzelweide“ beim Wocherhafen. 22. Juni 2024.

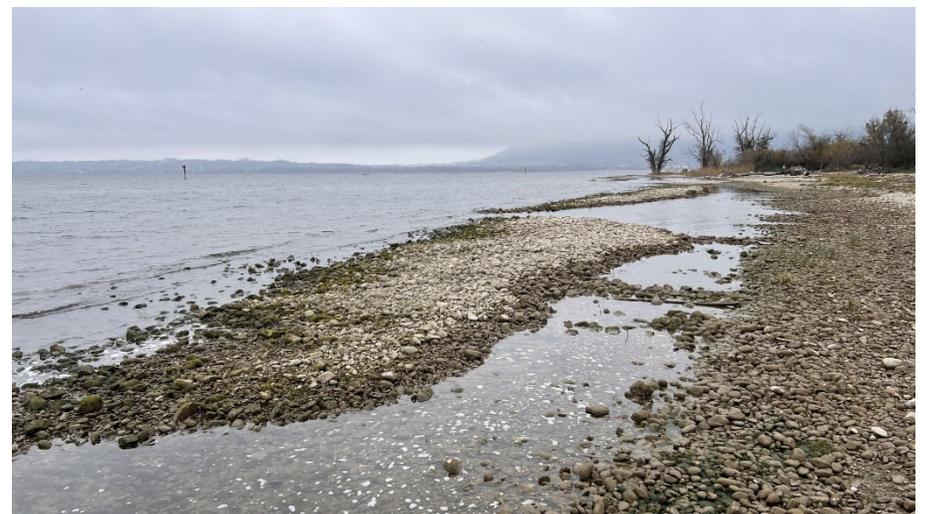
Abb. 121: Durch Substratverlagerungen flachten sich die vor Jahren entstandenen Kieswälle östlich des Wocherhafens teilweise wieder ab. 10. November 2024.

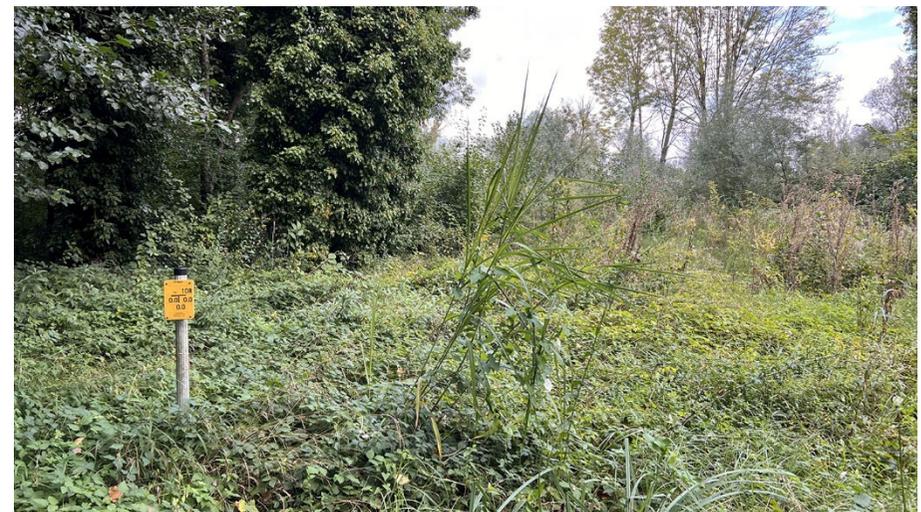
Abb. 123: An mehreren Standorten im Bereich des ARA-Ablaufs hat sich mit Elefantengras (*Miscanthus sp.*) ein lästiger Neophyt etabliert. Rechtzeitige Gegenmaßnahmen wären wichtig. 15. September 2024

**Elefantengras (*Miscanthus sp.*) bei der ARA-Ablaufleitung in den See:** Auf der Bautrasse der ARA-Ablaufleitung in den Bodensee hat sich nach der Rekultivierung an mehreren Standorten Elefantengras angesiedelt und auch die lange Überschwemmung 2024 offensichtlich schadlos überstanden. Einmal etabliert, ist die Entfernung dieses asiatischen Grases oft mit erheblichem Aufwand verbunden. Es ist daher zu empfehlen, die aktuell noch kleinen und punktuellen Vorkommen am Mehrerauer Seeufer rechtzeitig zu entfernen: Ausgraben bzw. zumindest durch zweimaliges Abschneiden in der Vegetationszeit, wodurch die Pflanzen geschwächt werden.

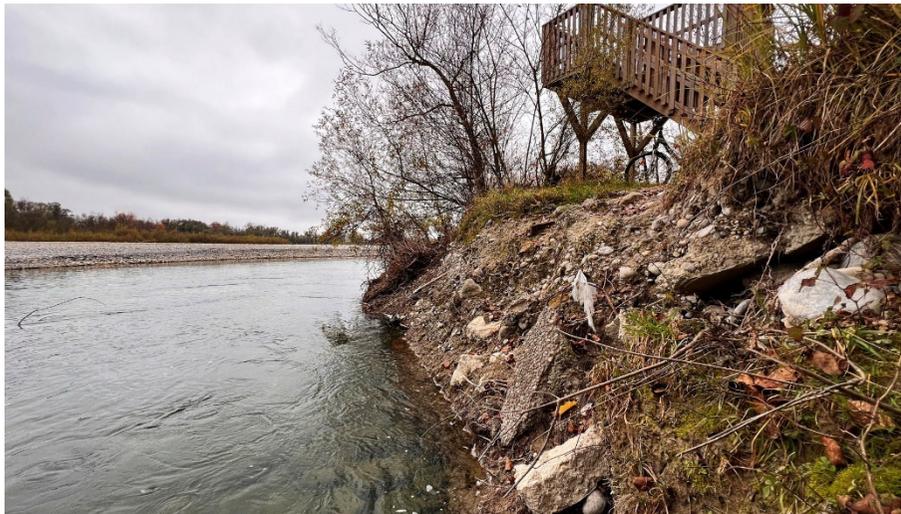
Mehrere Hochwässer der Bregenzerach seit 2023 haben am rechten Ufer teilweise zu Erosion geführt – eigentlich ein natürlicher Prozess an einem dynamischen Fluss. Allerdings wurde die Beobachtungsplattform auf einem künstlich geschütteten Standort nahe des rechten Achufers errichtet. Wenige Meter neben der Beobachtungsplattform haben die Hochwässer bereits auch Bauschutt freigespült. Es ist zu empfehlen, bei künftigen Hochwässern die weitere Entwicklung der Uferlinie zu beobachten, um allenfalls rechtzeitig Maßnahmen zur Sicherung der Plattform treffen zu können.

Abb. 129: Erosion am rechten Achufer durch mehrere Hochwässer, unter anderem auch im Bereich der Beobachtungsplattform, wo abgelagerter Bauschutt freigespült wurde. Da sich die Plattform nahe am Ufer befindet, sollte die weitere Entwicklung sorgfältig beobachtet werden. 10. November 2024.

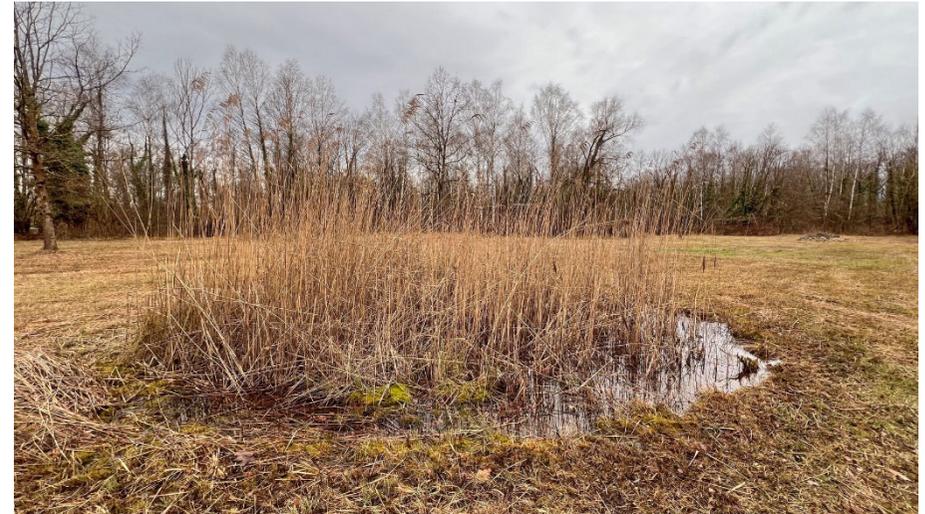
Die Kleingewässer im ehemaligen Militärgelände, ehemals angelegt mit Jugendlichen im Rahmen des Projekts „72 Stunden ohne Kompromiss“ später als Teil des Ausgleichsmaßnahmenprogramms für den Bau der Radbrücke reaktiviert, sind stark verwachsen. Die Gelbbauchunke (*Bombina variegata*) – für das Gebiet nominiertes Schutzgut des Anhangs II der Fauna-Flora-Habitatrichtlinie

Abb. 130: Die drei Laichgewässer im ehemaligen Militärgelände wurden als Teil eines Ausgleichsmaßnahmenprogramms für die Radbrücke über die Bregenzerach reaktiviert, sind inzwischen jedoch stark verlandet. 7. Dezember 2024.

– bevorzugt Gewässer mit Pioniercharakter. Gezielte Pflegemaßnahmen wären zum Erhalt des Gelbbauchunken-Vorkommens wichtig, indem etwa auf einem Drittel bis zur Hälfte des Gewässers der dichte Pflanzenbewuchs entfernt wird – idealerweise im Spätherbst vor der Frostperiode.

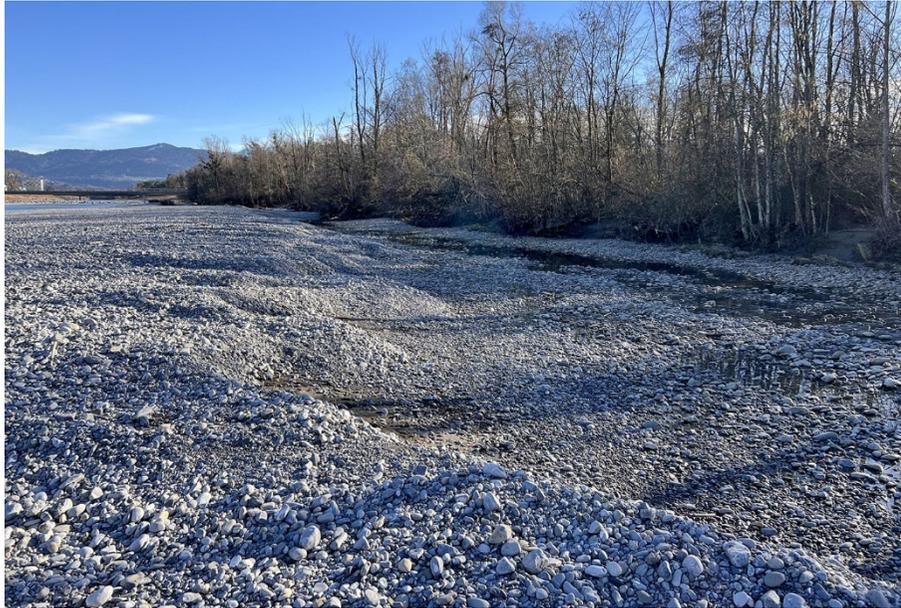
02.02.2024 Starke Kiesablagerungen in der Bregenzerach nach mehreren Hochwässern im Jahr 2023; erneute Hochwässer im Jahr 2024 führten zu weiteren Kiesverlagerungen.

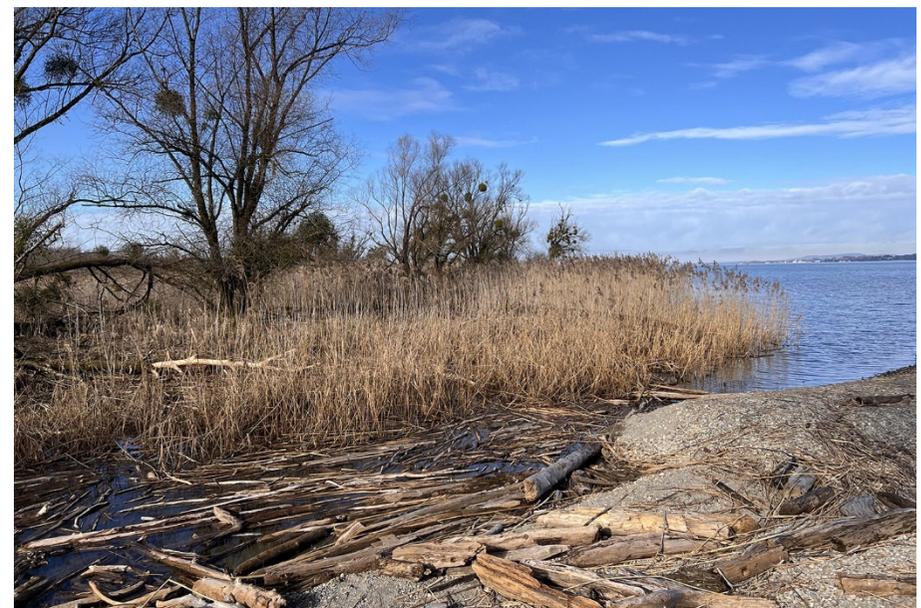
25.02.2024 Treibholz und Kiesablagerungen in der Mündung der Kalterbachs
