Mehrerauer Seeufer – Bregenzerachmündung

Jahresbericht 2024

UMG Umweltbüro Grabher  
[www.umg.at](http://www.umg.at)

## Natura 2000-Gebiet Mehrerauer Seeufer – Bregenzerachmündung

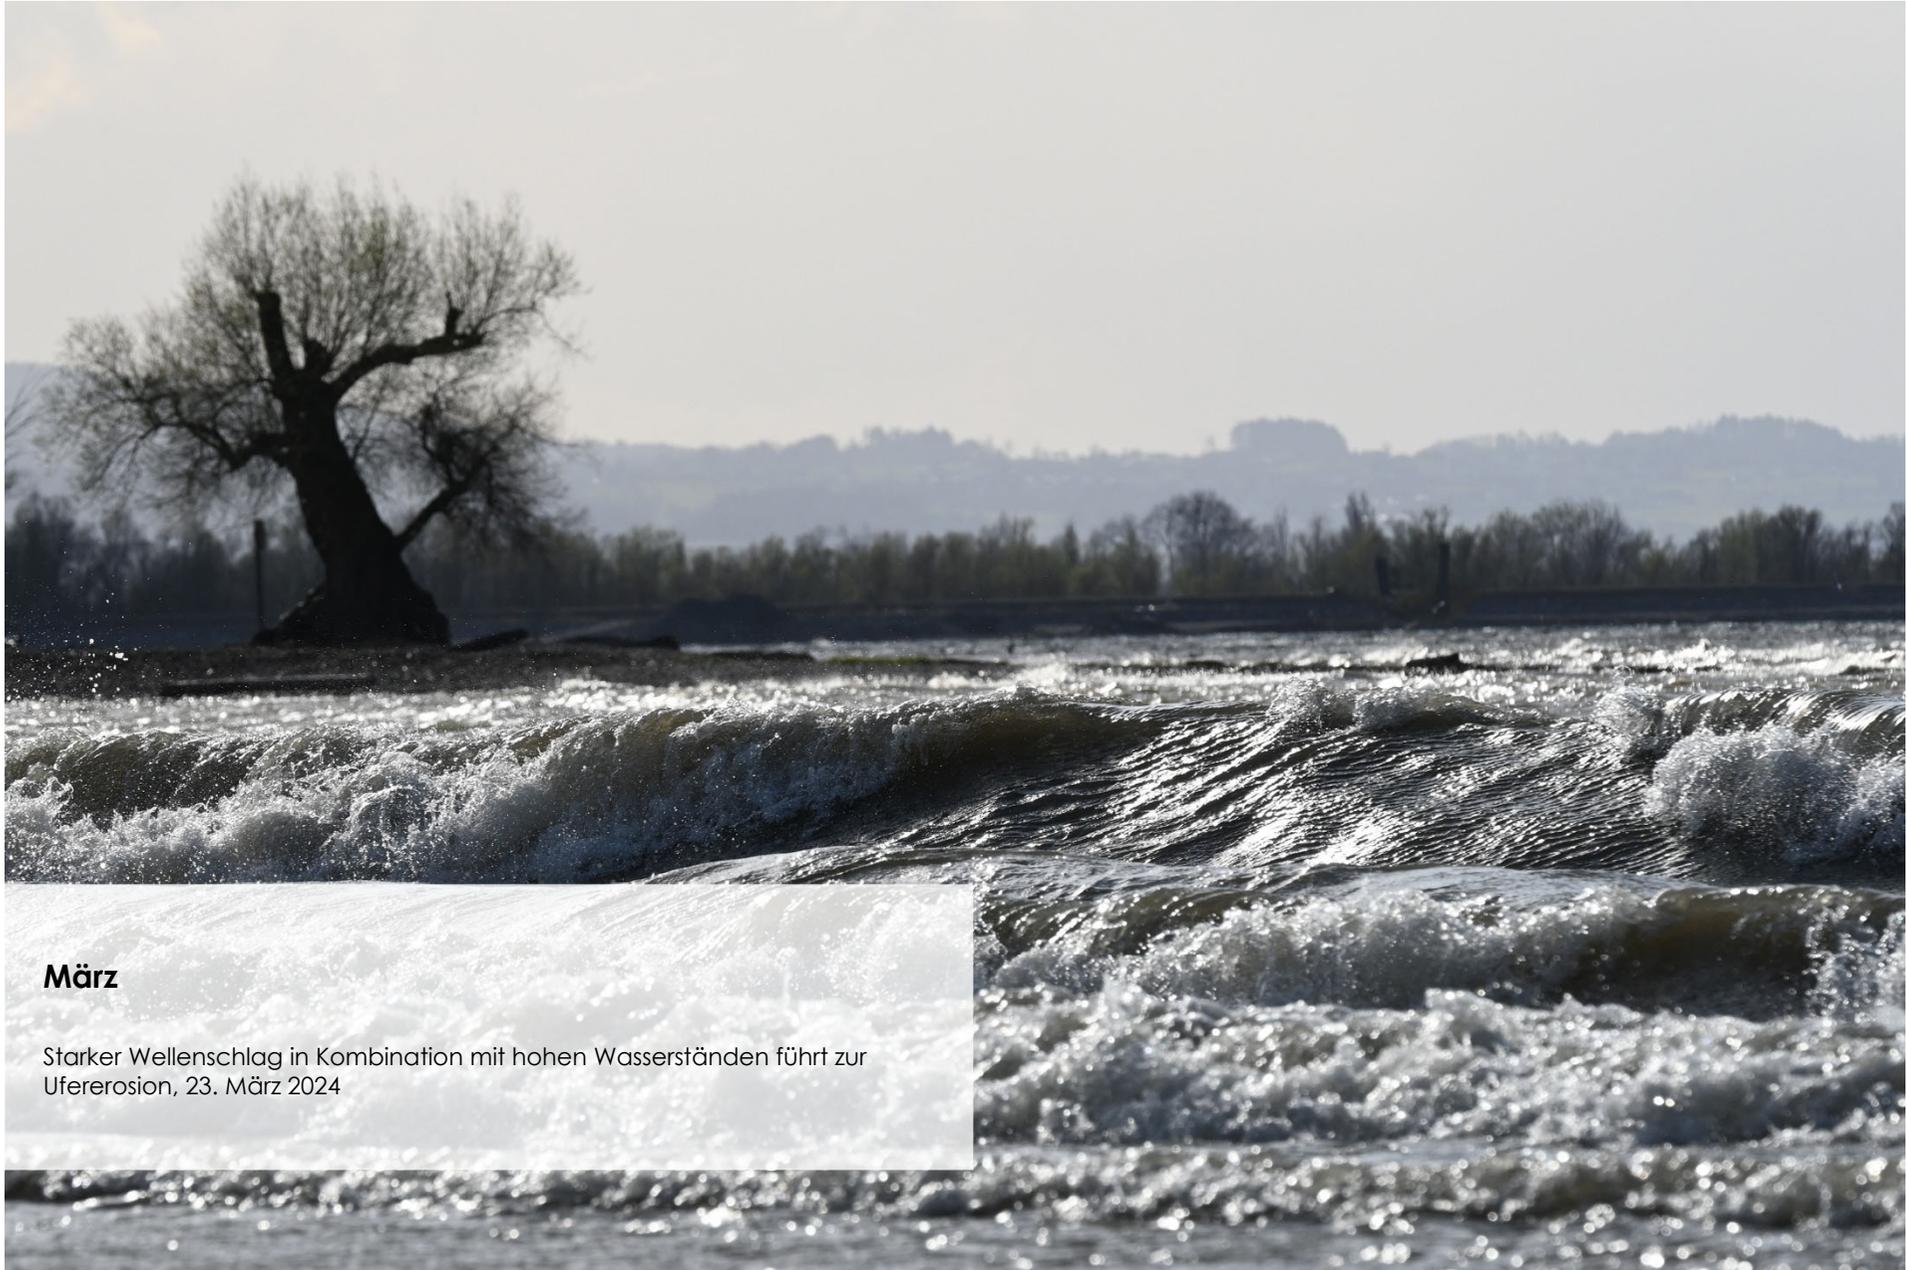
Starker Wellenschlag in Kombination mit hohen Wasserständen führt zur Ufererosion, 23. März 2024

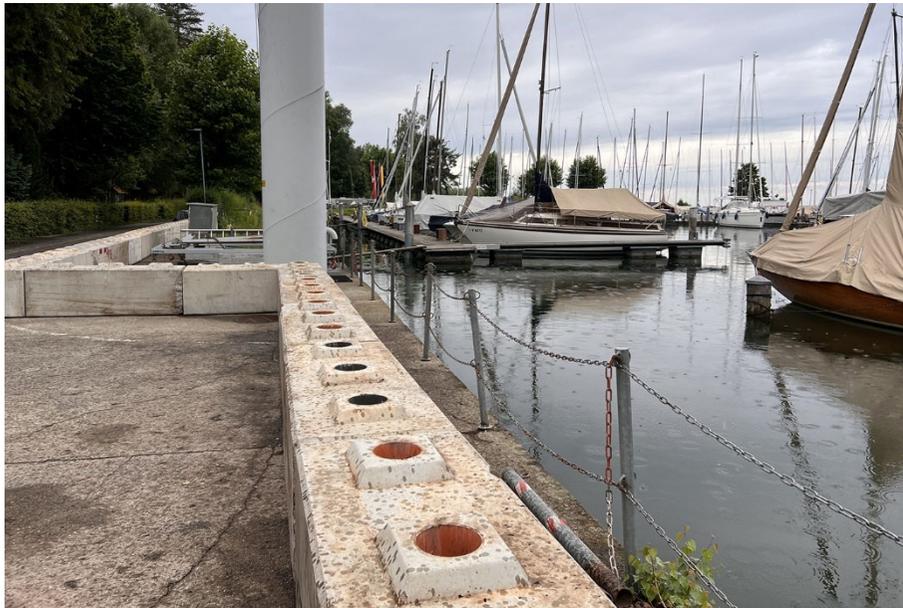
11.06.2024 Hochwasserschutzmaßnahmen (Quickblöcke) beim Jachthafen.

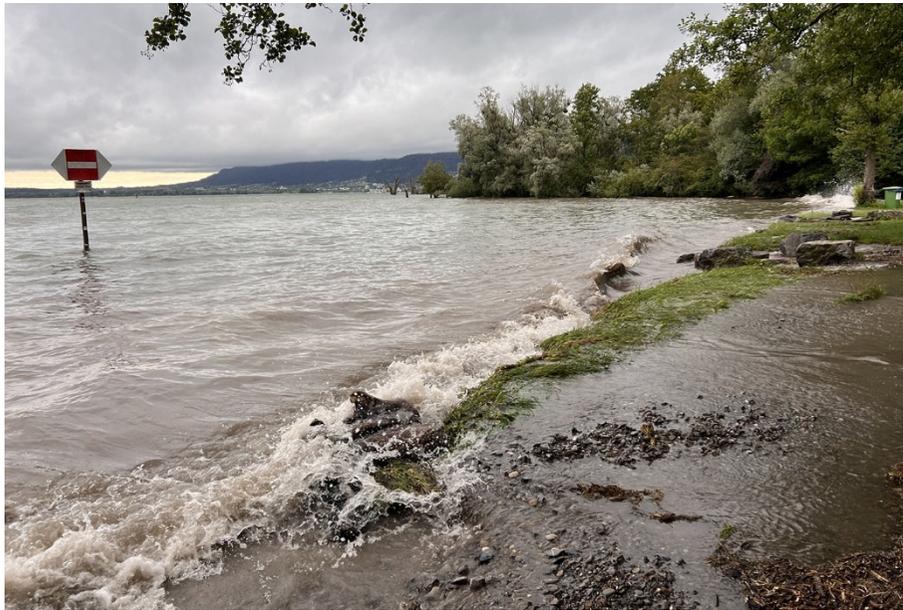
22.06.2024 Ufererosion beim Wocherhafen.

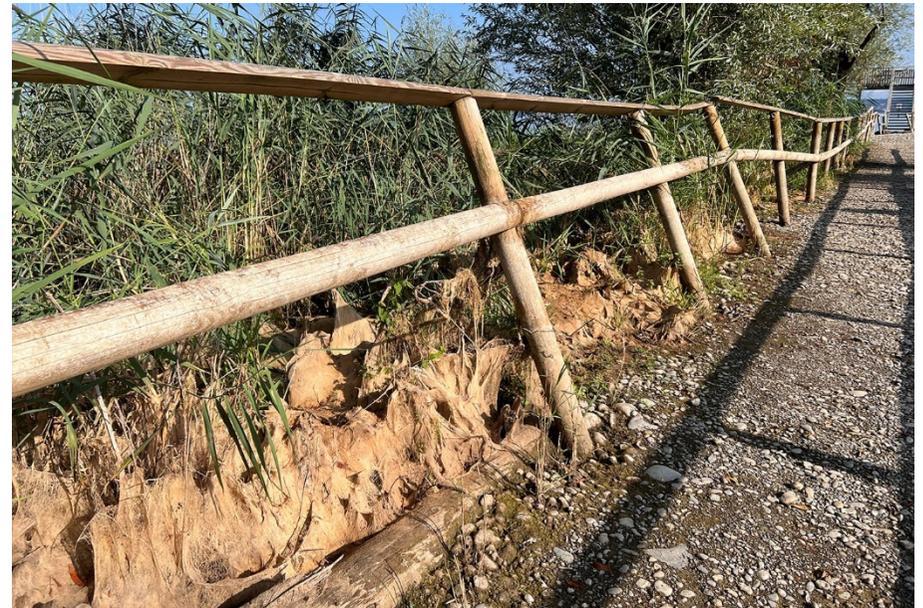
15.08.2024 Algenwatten und beschädigter Zaun beim Weg zur Beobachtungsplattform.

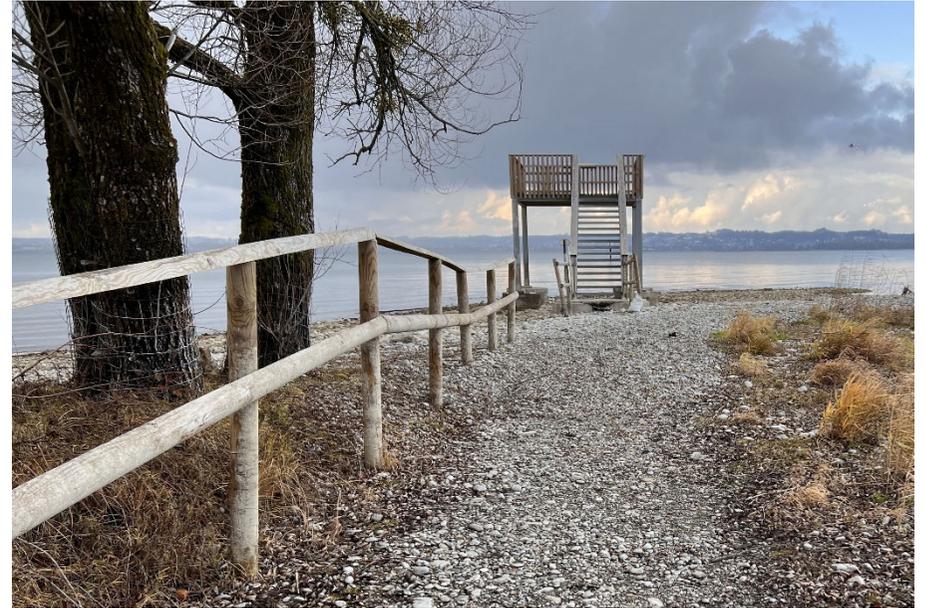
24.12.2024 Folgen des Hochwassers: beschädigter Zaun und teilweise erodierter Weg zur Beobachtungsplattform.
